COMISIÓN PERMANENTE DE
INVESTIGACIÓN DE ACCIDENTES
E INCIDENTES MARÍTIMOS

INFORME CIAIM-09/2023

Embarrancada de la nave de gran velocidad SAN GWANN, a 1,5 millas al sursudoeste del puerto de Ibiza, el 28 de agosto de 2021, con resultado de 25 heridos, dos de ellos graves

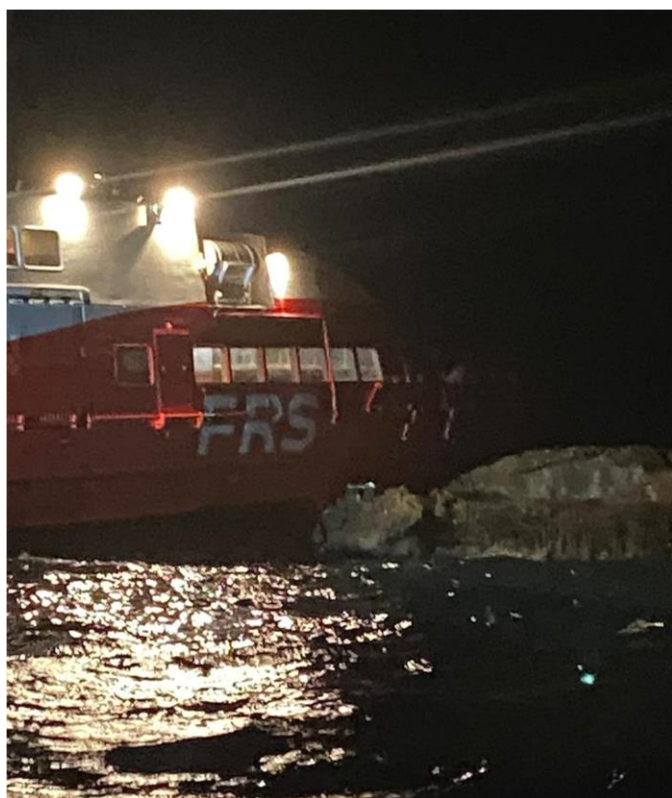
A las 22:38 el DPA¹ de la compañía se puso en contacto con el CCS de Palma con objeto de informar sobre los daños sufridos por el catamarán. Se evaluó que la reserva de flotabilidad era suficiente para remolcar el catamarán a tierra y que lo más recomendable era evacuar a los pasajeros previamente.

Figura 4. Vista del costado de estribor del ferry encallado sobre el islote del Malví Pla.

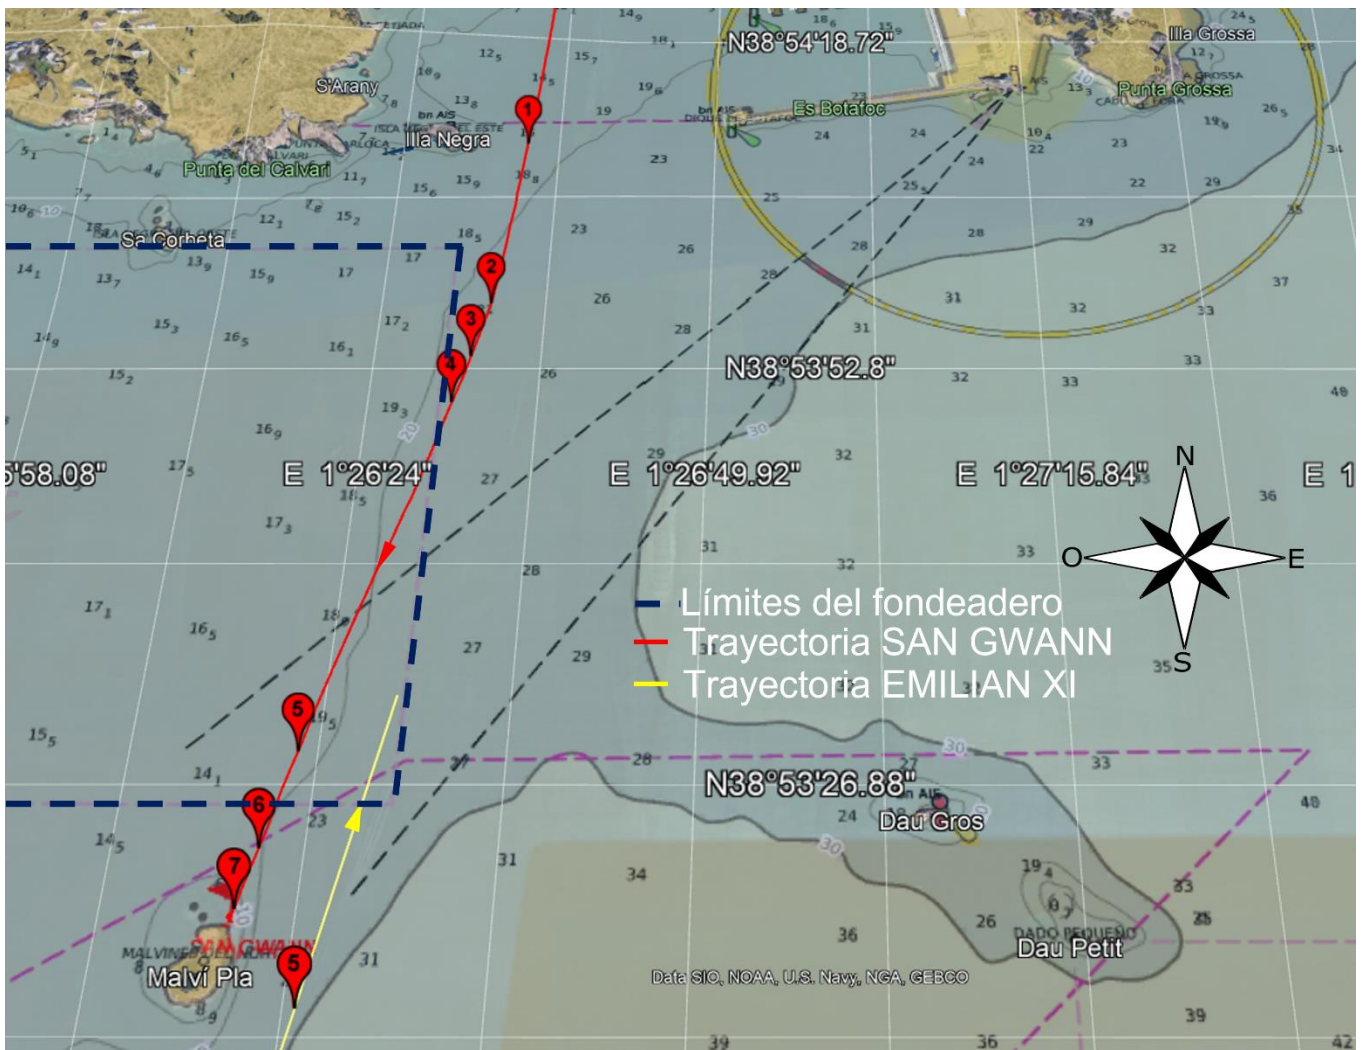
El análisis de los datos permite comprobar que, tras salir del puerto, el capitán fijó el rumbo habitual de 190° para dirigirse a los Freus, pero lo hizo antes del punto donde solía hacerlo y sin considerar la posible deriva por mar y viento. No comprobó por ningún medio que dicho rumbo era de colisión con el islote Malví Pla. Cuando el buque abandonaba el abrigo del dique Botafoch, la EMILIAN XI, una embarcación de recreo a motor de 23m de eslora, navegaba hacia Ibiza con un rumbo opuesto (situación de vuelta encontrada) al de la NGV SAN GWANN.

Figura 5. Trayectoria del buque SAN GWANN antes de colisionar con el Malví Pla y trayectoria de la EMILIAN XI.

La presencia de la embarcación EMILIAN XI pudo haber motivado la decisión del capitán de caer a estribor antes de lo debido, saliéndose de su ruta planificada. El capitán tomó esta decisión en base a los datos que le proporcionaba la navegación visual, sin consultar las ayudas a la navegación disponibles, lo que se demostró insuficiente para mantener la consciencia situacional. El capitán tampoco contó con la ayuda de la vigilancia del primer oficial, ya que este se encontraba rellenando los acaecimientos de la jornada en el diario de la navegación en la mesa de derrota, ver Figura 7.

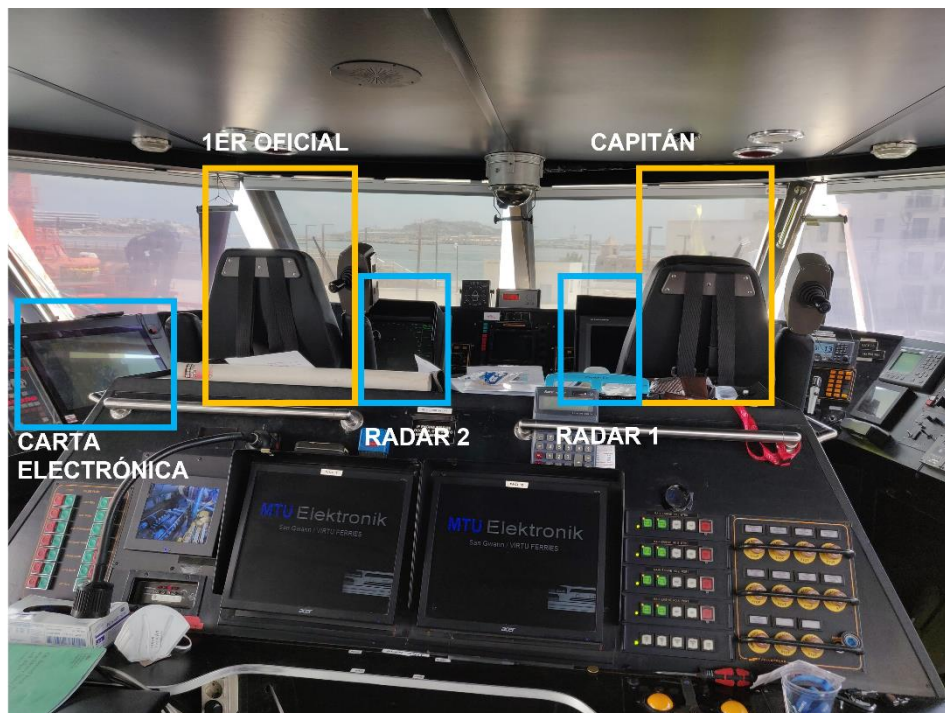
Figura 6. Vista de los puestos del capitán y primer oficial desde el puesto que ocupa el jefe de máquinas a popa del puente. Señalados en azul los equipos de la consola de navegación.

El puente contaba con diversos equipos de ayuda a la navegación tal como se muestran en la Figura 6 y en la Figura 7. En el ECDIS⁴ estaban programadas las rutas que el buque realizaba, una de ida y otra de regreso, siendo el primer oficial el que se encargaba de seleccionar la ruta correspondiente en cada travesía, así como de ajustar los parámetros de visualización del dispositivo que se encontraba accesible desde su puesto.

Dada la configuración de los equipos en la consola, para poder hacer uso de la información de las pantallas de cada uno de los equipos, era necesaria la participación de ambos oficiales para garantizar una navegación segura. El emplazamiento de la carta electrónica en la consola de navegación no favoreció que el capitán pudiera consultarla con facilidad sin depender del primer oficial. A este respecto, el Código NGV 94 establece en su capítulo 15 (disposición general del compartimento de gobierno que) "...Los instrumentos y pantallas que proporcionen información visual a más de una persona deberán estar dispuestos de manera que todos los usuarios puedan verlos a la vez con facilidad. Si esto no es posible, se deberá duplicar el instrumento o pantalla".

- c) La disposición de los equipos electrónicos: el primer oficial y el capitán estaban habituados a navegar mirando hacia fuera del puente con la derrota programada en el ECDIS. Dicho equipo estaba situado a la izquierda del puesto del primer oficial, situación no favorable para que el capitán lo consultase directamente.

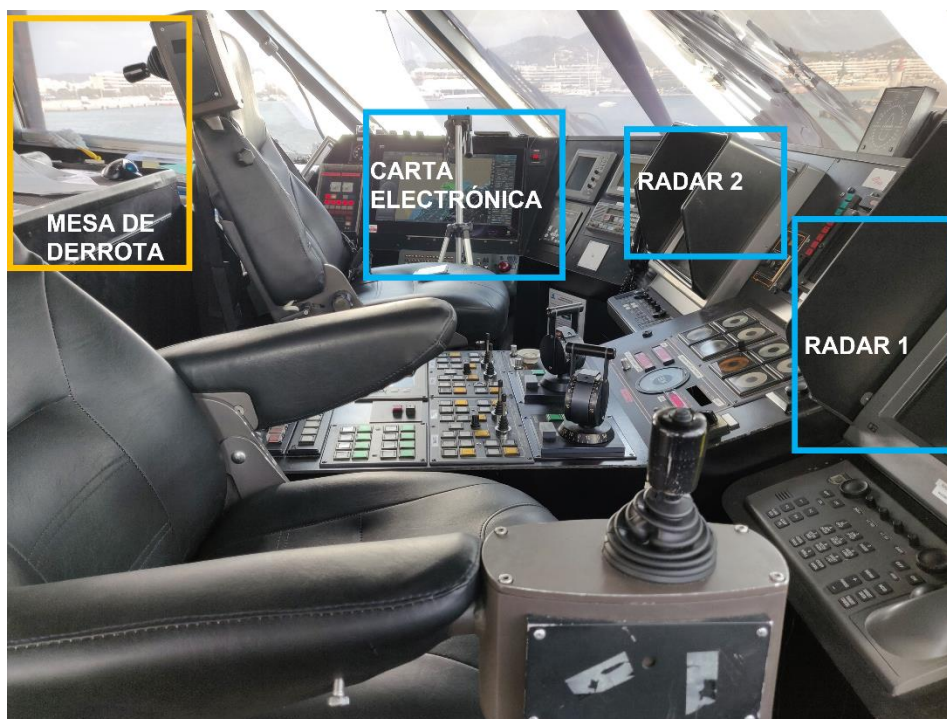
Figura 7. Vista de la mesa de derrota en donde el primer oficial de cubierta rellenó el diario de navegación justo antes de suceder el accidente.

El primer oficial se dedicó a tareas administrativas, aun cuando su labor era esencial para que el equipo de puente mantuviera la consciencia situacional.

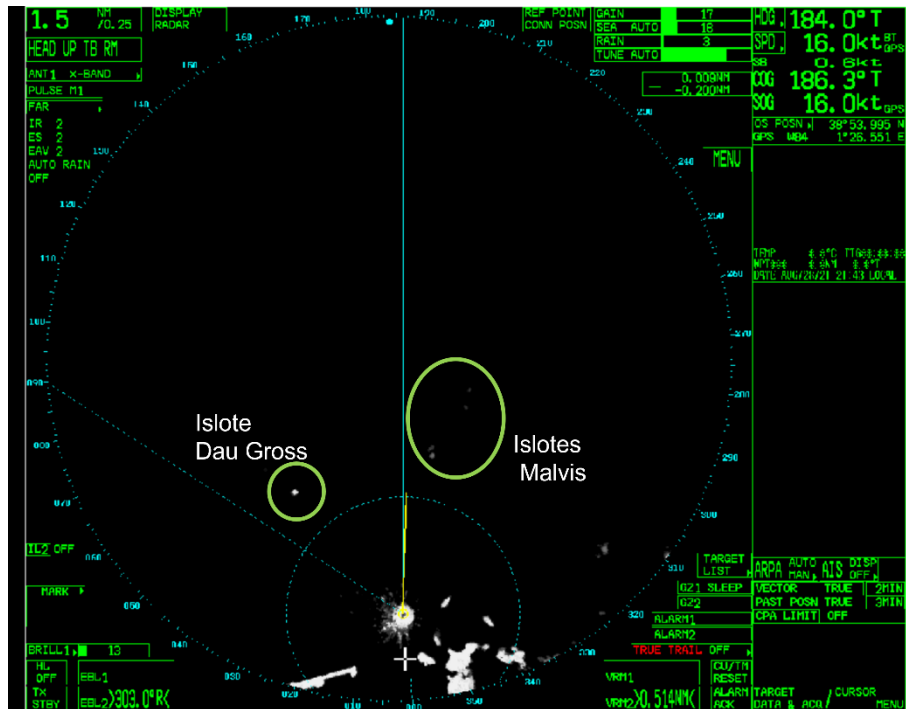
En la publicación de Faros y Señales de Niebla (Parte II) del Instituto Hidrográfico de la Marina figuran las señales y ayudas a la navegación existentes en el acceso al puerto de Ibiza. El islote Dau Gross tiene identificación AIS así como una marca de peligro aislado que consiste en una señal luminosa para indicar peligros de dimensiones limitadas y rodeados de aguas navegables. En cambio, ni el islote Malví Pla ni el resto de islotes que lo rodean poseen ningún tipo de señalización similar.

Cada oficial disponía de un radar de banda X en su puesto de control. El registrador de datos de la travesía ha permitido conocer que el capitán configuraba el radar con un alcance de 1,5 millas náuticas para poder tener un campo amplio de visión una vez que abandonaba las aguas portuarias.

Figura 8. Captura de la vista del radar del capitán instantes antes del accidente. Se aprecian diferencias en la visualización de los islotes según la señalización.

4. Que implante una señal AIS ATON virtual para balizar el islote Malvi Pla, de manera que no sea posible trazar en el ECDIS una derrota que lleve a un rumbo de colisión con dicho islote.
