## INFORME CIAIM-02/2024

### Hundimiento del pesquero NOVO EUSTAQUIO en aguas del Atlántico norte el 7 de marzo de 2020

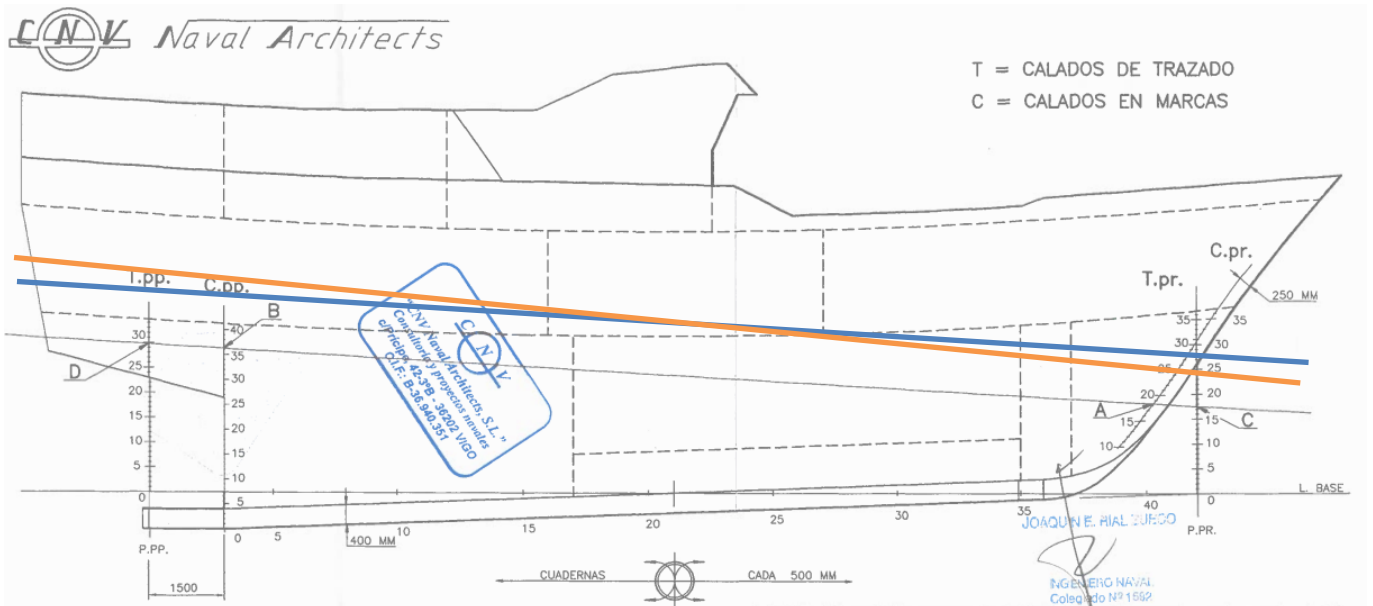
Los calados finales figuran en la tabla siguiente, y las flotaciones finales se han marcado sobre el diagrama de paso de calados que se muestra a continuación

**Figura 4. Flotación con la cámara de máquinas inundada. Salida de puerto (naranja) y Salida de caladero (azul)**

Se concluye que, de haber quedado confinada la inundación a la cámara de máquinas, el pesquero no se hubiera hundido, resultando en una inmersión reducida del buque, fácilmente soportable dadas sus características y la meteorología favorable. La contingencia se hubiera solventado obteniendo remolque a un puerto seguro.

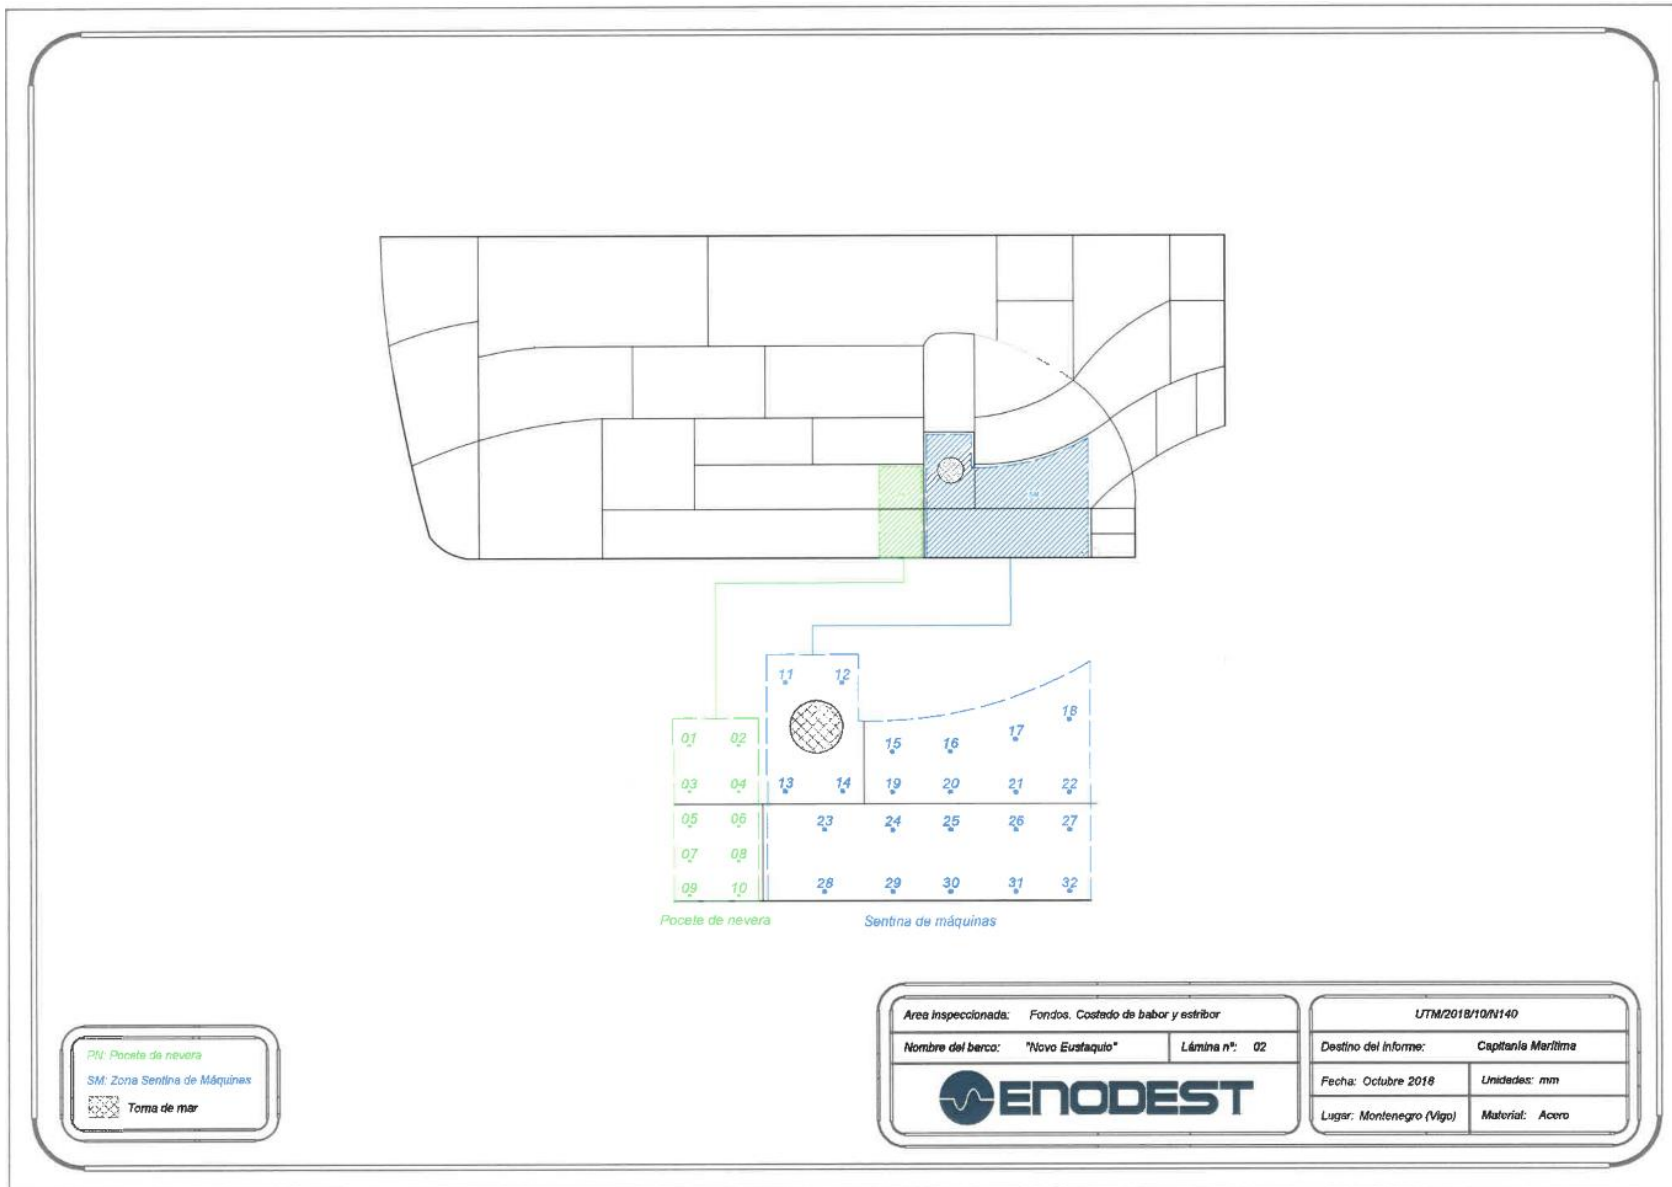
En ninguno de los dos Reconocimientos Especiales realizados en los años 2013 y 2018 se detectaron problemas estructurales. En el año 2018, apenas año y medio antes del accidente, la disminución máxima de espesor detectada en las planchas de la sentina de máquinas fue de 1 mm (medición de 8 mm frente a un espesor original de 9 mm).

Si se dan por válidos los informes de espesores, la CIAIM no encuentra explicación a un proceso de corrosión que en menos de dos años haya destruido completamente una extensión importante de plancha de acero de la cámara de máquinas.

Figura 6. Medición de espesores realizada en el año 2018. Planchas de la sentina de máquinas (1/2)

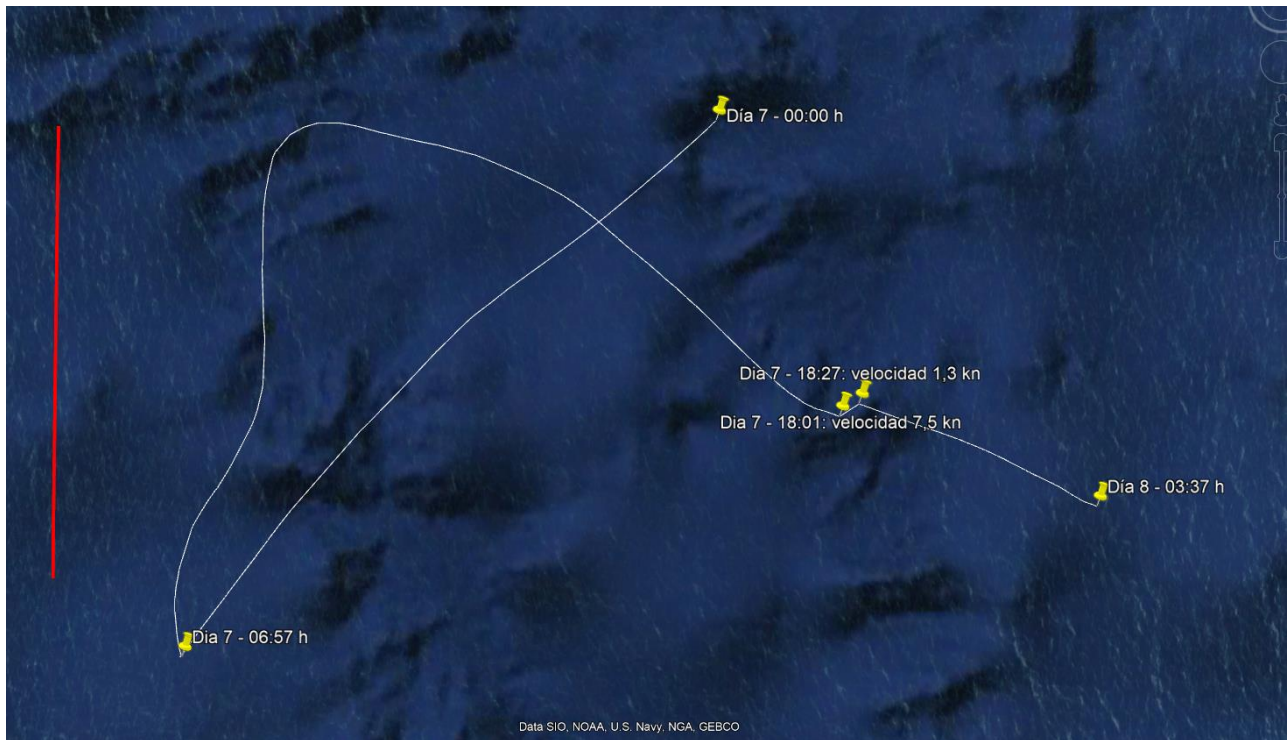
- 2) A las 06:57 h el buque cambia de comportamiento y navega a varios rumbos y velocidades hasta las 16:59 h (no representado en la figura por su proximidad gráfica al siguiente hito y no complicar innecesariamente la figura) en que se para. Atendiendo a las manifestaciones de la tripulación, esta es la hora aproximada en que se activó la alarma de sentinas.

- 3) El buque se encuentra a la deriva hasta que a las 18:01 el buque empieza a navegar al NE con una velocidad de hasta 7,5 nudos. Este momento se correspondería a lo que, según la tripulación, les aconsejaron desde la oficina del armador para minorar la vía de agua.

- 4) A las 18:27 h el buque se para, y sigue a la deriva hasta la desaparición de la señal, que acontece a las 03:37 h del día 8.

Figura 8. Derrota seguida por el NOVO EUSTAQUIO

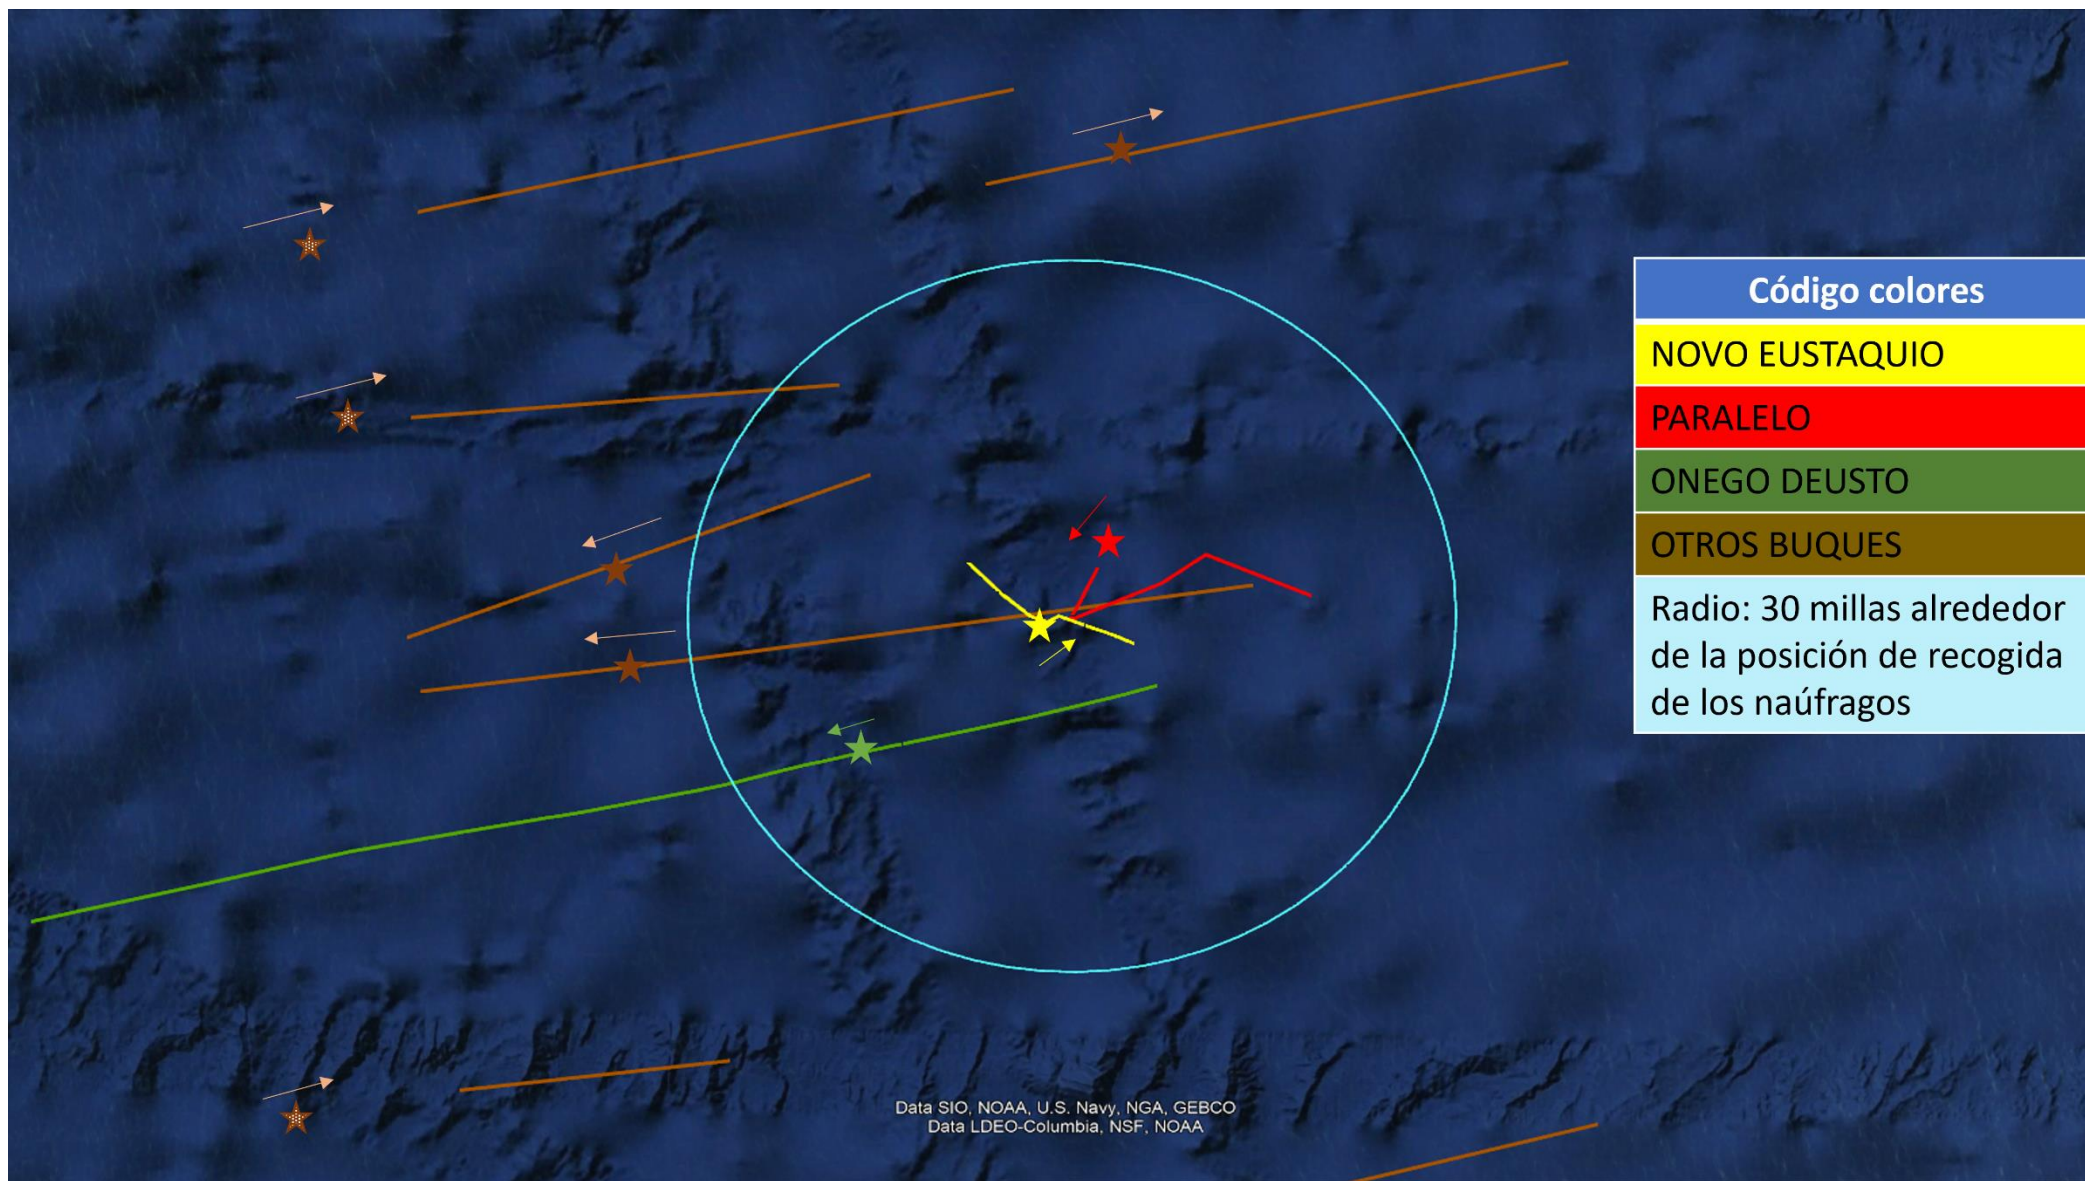
Figura 9. Buques en las cercanías del NOVO EUSTAQUIO

Del estudio de estas posiciones se desprende que, con excepción del PARALELO y del ONEGO DEUSTO<sup>7</sup>, en las cercanías del NOVO EUSTAQUIO no había buques que le pudieran haber prestado asistencia en caso de haber disparado una alerta LSD vía VHF.
