INFORME TÉCNICO A-04/2010

Investigación del hundimiento del B/P PLAYA DEL MAR, a 5,5 millas al noroeste del Cabo Peñas, el día 23 de marzo de 2009

COMISIÓN PERMANENTE DE INVESTIGACIÓN DE ACCIDENTES E INCIDENTES MARÍTIMOS

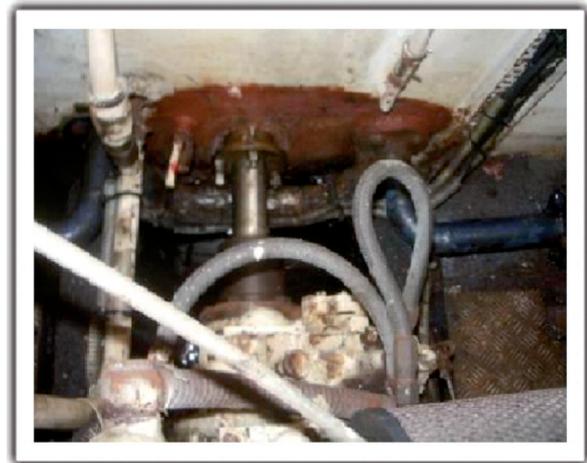
Figura 7. Eje de salida del motor y chumacera

En la parte baja del mamparo de popa se alojaba la bocina, acogiendo ésta en su interior el eje que accionaba la hélice. En caso de fuga de agua, ésta quedaría limitada por la holgura existente entre la camisa y el eje de la hélice, no estimándose que ésta pudiera ser la causa de una inundación tan rápida como la originada.

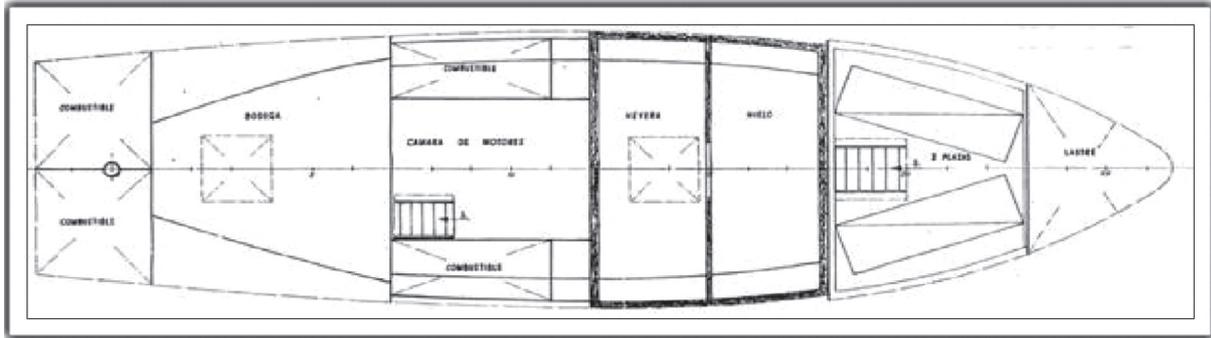
**Figura 13.** Vista en planta del B/P PLAYA DEL MAR

Dichos espacios, de acuerdo con los planos de compartimentado de la embarcación, están aislados térmicamente del frío y el calor, y físicamente del casco del buque por el doble fondo,

por lo que tampoco parece posible una vía de agua en ellos. No obstante, ambas bodegas disponen de un tubo para drenar el agua procedente del deshielo. Antes del accidente había almacenada aproximadamente media tonelada de hielo en la nevera.

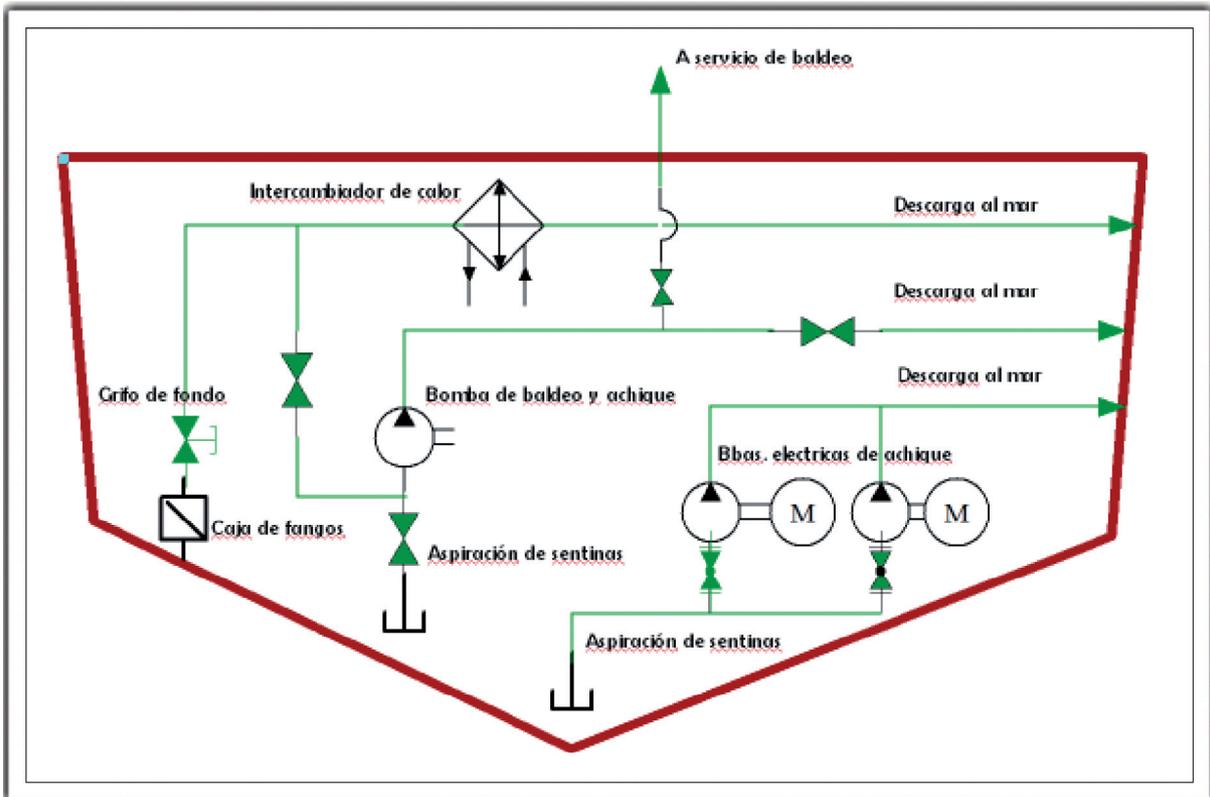
Figura 16. Diagrama de tuberías de agua de mar del B/P PLAYA DEL MAR

Los datos y el croquis que se aportan al respecto

en la figura 16 han sido proporcionados por el primer propietario de la embarcación, quien tuvo el dominio del buque durante 14 años, antes de venderlo a su segundo y último dueño.

In accordance with a detailed description of the facts, it is clear that at around 6:00 in the morning, at a time that cannot be exactly determined from the statements provided by the skipper, a water leak occurred in the vessel's engine room, possibly at some point in the sea water piping that connects the sea connection with the propulsion engine refrigeration water intake and the deck wash pump suction.
