Abordajes en el Estrecho de Gibraltar

Trabajo Fin de Grado
Grado en Náutica y Transporte Marítimo
Marzo de 2023

Autor:
Narest Díaz Almeida

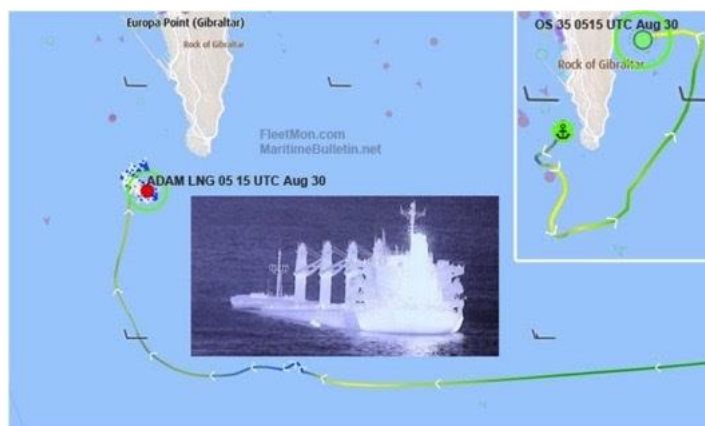
El 29 de agosto de 2022 se produjo en la bahía del Puerto de Gibraltar una colisión entre el bulk carrier “OS 35” y el gasero de GNL “Adam LNG”, en él no se produjeron daños personales, aunque sí se produjeron daños materiales en ambos buques, siendo el buque OS 35 el que se llevó la peor parte, este buque se encuentra encallado de forma voluntaria en aguas poco profundas de Gibraltar mientras que el gasero Adam LNG continúa navegando sin ningún problema después de haber reparado sus daños en astillero. En estos momentos el Gobierno del Reino Unido y las autoridades marítimas de Gibraltar está llevando a cabo una investigación para esclarecer los motivos de este abordaje [45].

Figura 4. Imagen que muestra el punto de colisión entre el ADAM LNG y OS 35 al Suroeste de Punta Europa, además de la imagen de visión nocturna del OS 35 encallado de forma voluntaria. Fuente: [45].
