**Comisión Permanente de Investigación
de Siniestros Marítimos**

**INFORME SOBRE EL ABORDAJE DE LOS BUQUES
"CIUDAD DE CEUTA" Y "CIUDAD DE TANGER"
EN LAS PROXIMIDADES DE LA BAHIA DE ALGECIRAS.**

el día 16 de julio de 2000

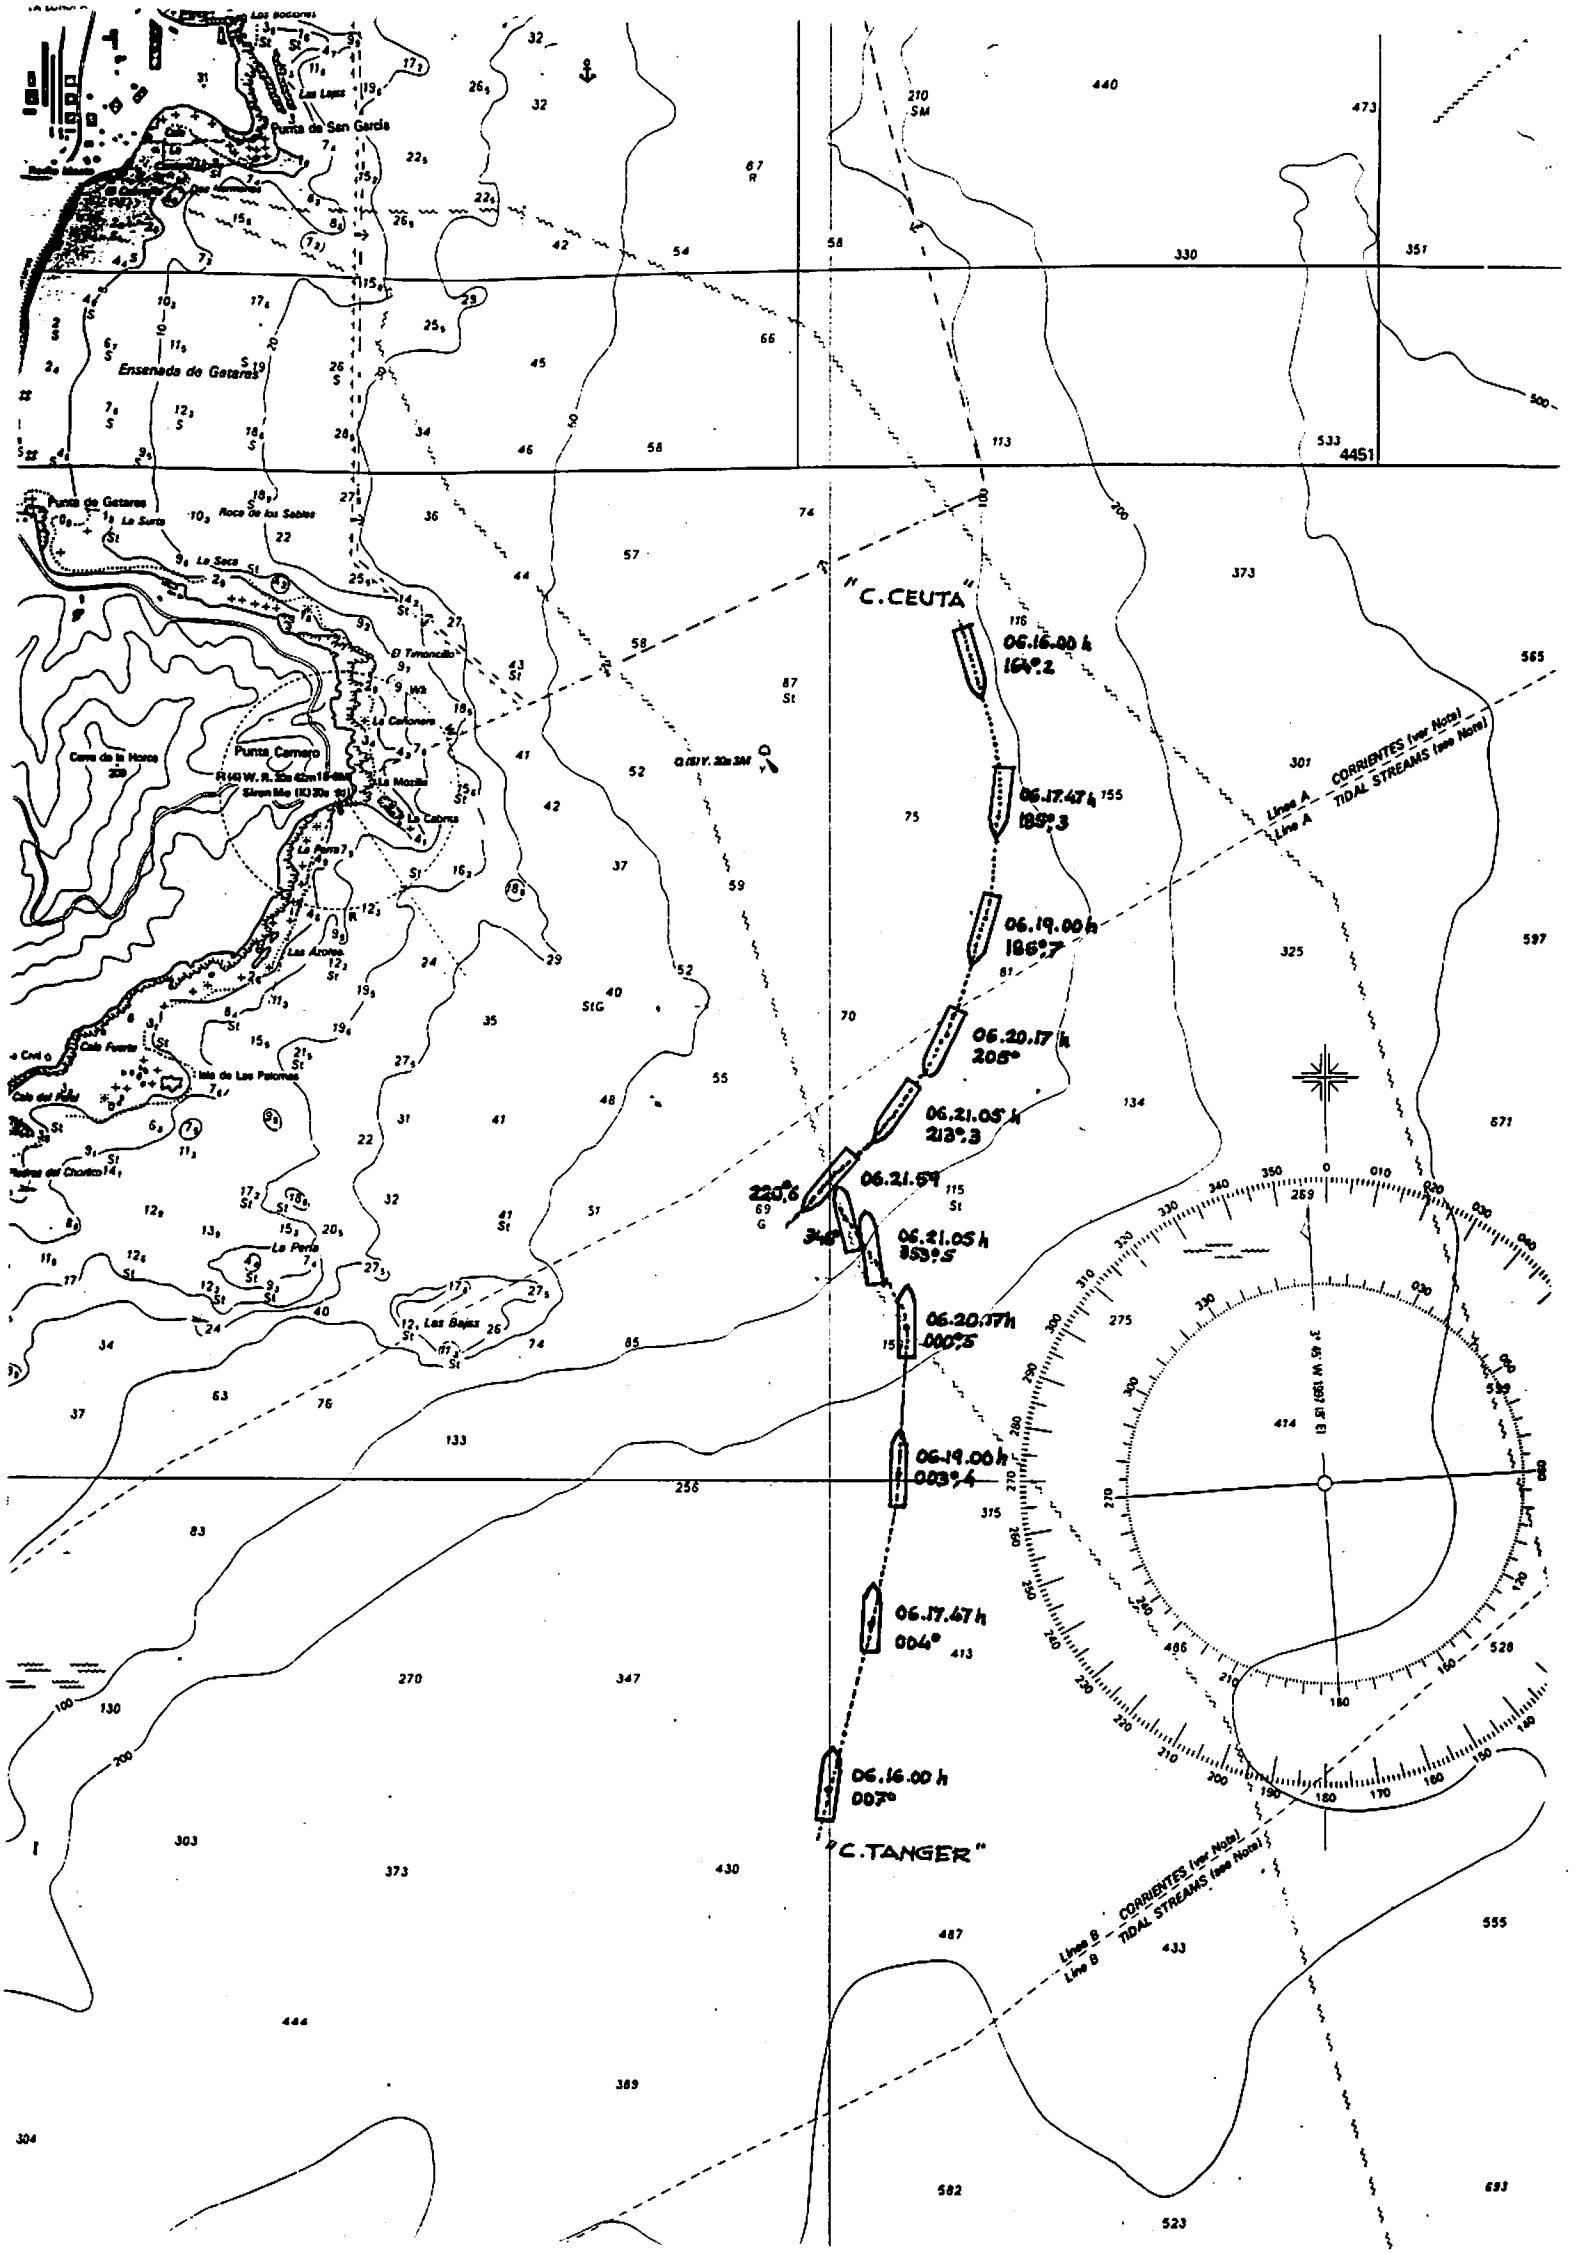
Manchobras de los buques

A 06^h16^m, los buques estaban a una distancia de unas 3 millas el uno del otro, navegando, el "Ciudad de Ceuta" al rumbo 164° y a 13'5 nudos de velocidad, y el "Ciudad de Tánger" al 007° y a 15'9 nudos. Si los buques hubieran mantenido su rumbo y velocidad pasarían 6 minutos después a una distancia mínima entre sí de unas 0'5 millas, mostrándose ambos su costado de estribor.

Sin embargo, mientras el "Ciudad de Tánger" mantenía prácticamente el rumbo, el "Ciudad de Ceuta", fue modificándolo poco a poco a estribor, encontrándose 3 minutos más tarde, es decir a 06^h19^m, el "Ciudad de Ceuta" navegando al rumbo 187° a una velocidad de 14'7 nudos y el "Ciudad de Tánger" al 004° a 15'2 nudos cuando la distancia entre ambos buques era de 1'44 millas. En esta situación, y según los análisis de la derrota efectuados por la Comisión, todavía pasarían estribor con estribor a 0'145 millas.

En el siguiente minuto, el "Ciudad de Ceuta" siguió cayendo a estribor hasta el 205°, gobernando el "Ciudad de Tánger" al 001°. Entonces ya estaban a 0'8 millas y su mínima distancia de paso es sólo de 0'012 millas (es decir, unos 22 metros). El "Ciudad de Ceuta", continuó cayendo a estribor y poco después, el "Ciudad de Tánger" al observarle visualmente saliendo de la niebla por su costado de estribor, metió todo el timón a babor, produciéndose la colisión. **(Anexo 4).**
