COMISIÓN PERMANENTE DE
INVESTIGACIÓN DE ACCIDENTES
E INCIDENTES MARÍTIMOS

INFORME CIAIM-06/2024

Incendio y posterior embarrancada del buque químico BLUE STAR en la Ría de Ares y Betanzos (A Coruña), el 22 de noviembre de 2019

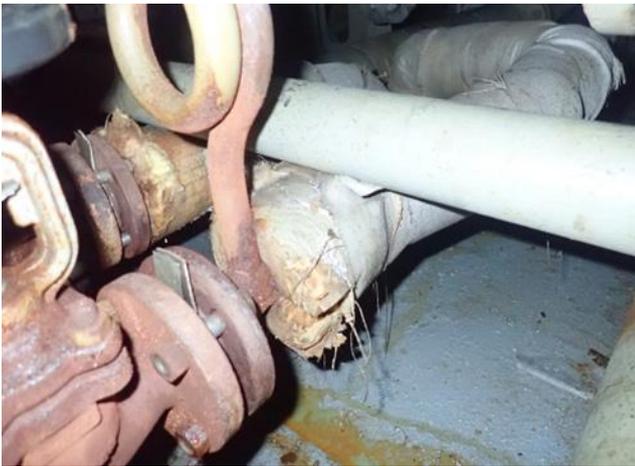
La tripulación comprobó que la práctica totalidad del aceite del circuito de aceite térmico, que cubica 1,6m³, se había derramado en las proximidades del tanque de residuos oleosos debido a una fuga en la conexión con el serpentín de calefacción del mencionado tanque (Figura 5). El sistema de aceite térmico dispone de un circuito de tuberías y serpentines de calefacción que pasa por múltiples tanques de combustible y residuos, con objetivo de calentarlos.

Figura 5. Serpentín, ya reparado, que produjo el derrame inicial (CIAIM)

Durante la mañana del 22 de noviembre, la tripulación de máquinas se encargó de reparar la fuga. Después de la comida, alrededor de las 15.00 horas, se rellenó el circuito con aceite térmico procedente de un tanque de reserva. Al finalizar estas operaciones, el Jefe de Máquinas y el resto de tripulantes que no estaban de guardia se fueron a descansar. Se encendió la caldera para llevar al sistema hasta su temperatura de operación de forma progresiva.

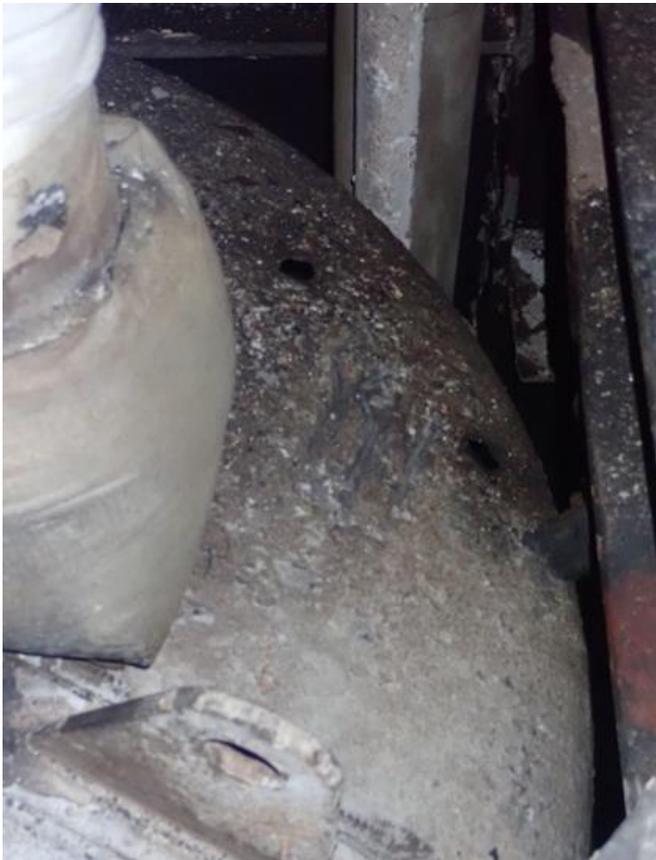
Figura 6. Parte superior del tanque de expansión de aceite térmico, tras el accidente (CIAIM)

Tras este suceso, la tripulación de máquinas apagó la caldera y limpió el aceite derramado. Al examinar el tanque de expansión del sistema de aceite térmico se detectó el origen de esta nueva fuga: unos pequeños agujeros en la parte superior del tanque de expansión (Figura 6).

- Pérdida de aceite térmico por una fuga en el tanque de expansión del sistema, que alcanzó los conductos de exhaustación de los motores, dando lugar a un incendio en el guardacalor que se extendió por la cámara de máquinas.
- Descoordinación en la liberación del sistema fijo de extinción de incendios por gas CO₂.
- Pérdida de propulsión y suministro eléctrico, a causa del disparo del CO₂,
- Mal estado del sistema de emergencia de largado del ancla en el molinete de babor.
- Imposibilidad para contar con asistencia inmediata de remolcadores en la zona de fondeo.

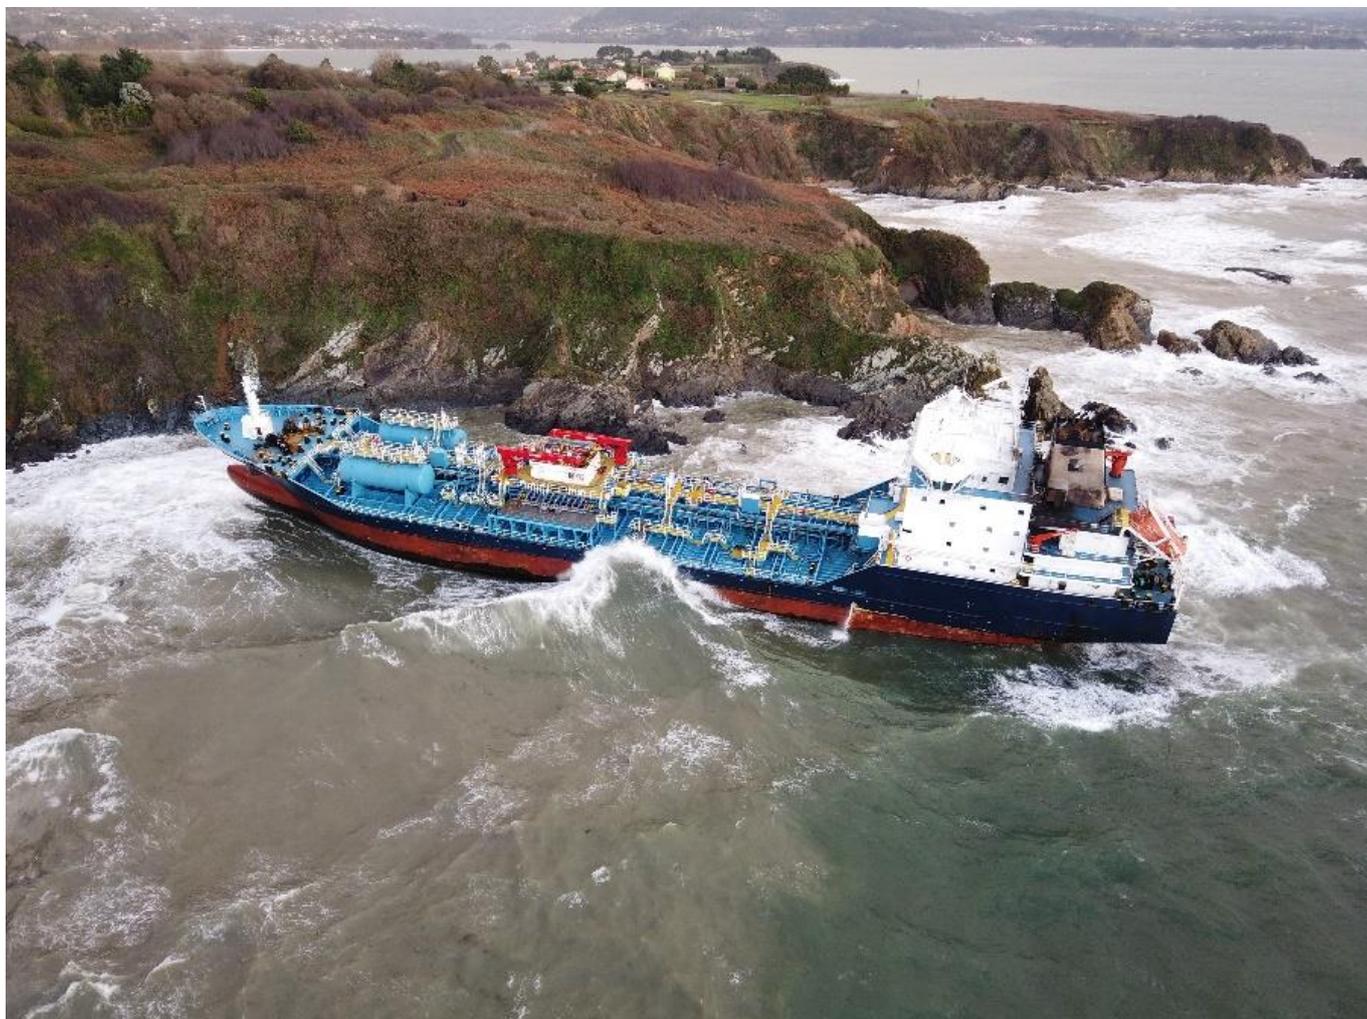
El BLUE STAR embarrancó alrededor de las 23.40 horas en la costa norte de la Ría de Ares, en un lugar conocido como Punta Miranda. SASEMAR movilizó remolcadores que no pudieron llegar a la zona antes de la embarrancada. Tras evaluar la situación del buque, no se consideró necesario evacuar a la tripulación.

Figura 9. El BLUE STAR, encallado en la costa de la Ría de Ares (fuente: SASEMAR)

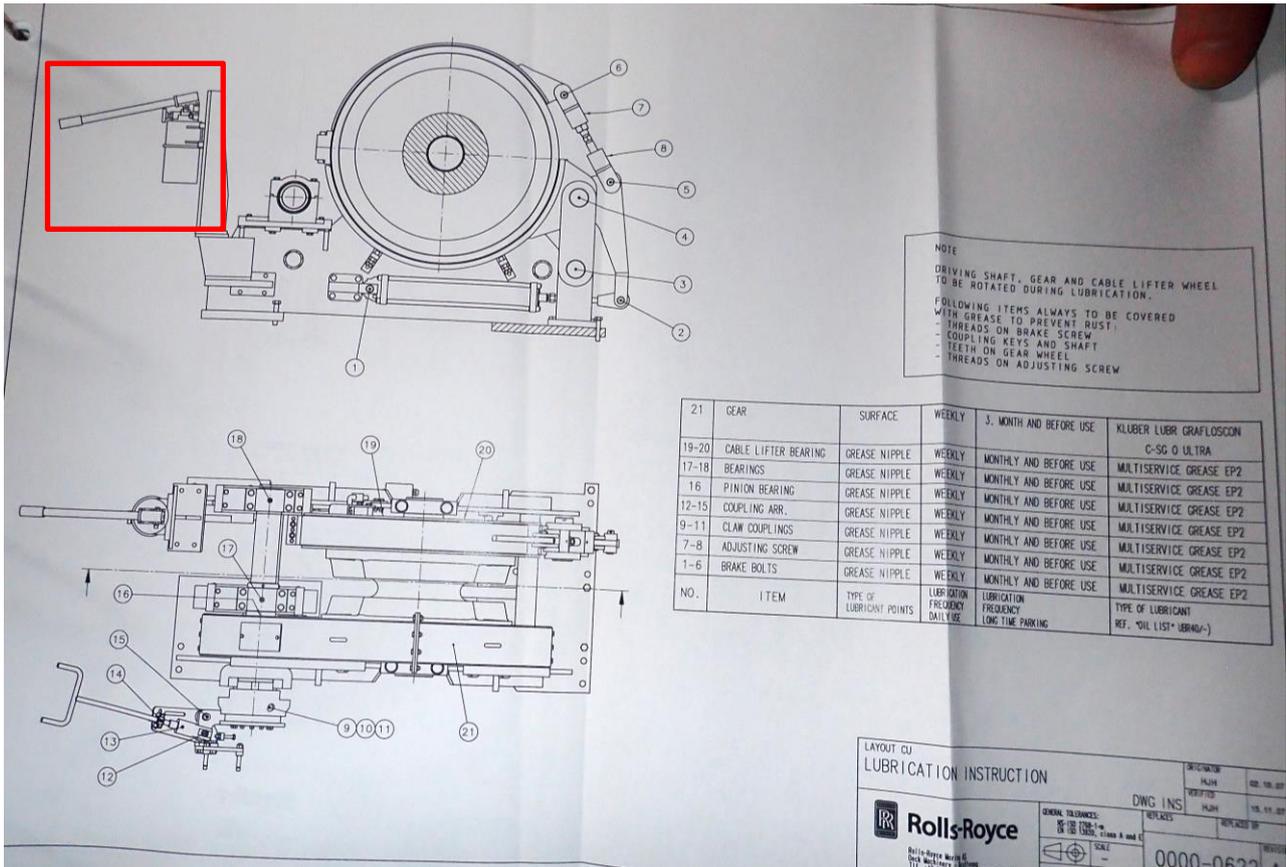
Al inspeccionar el buque los investigadores de la CIAIM encontraron que el estado de los dos molinetes de anclas del BLUE STAR era deficiente, faltando elementos esenciales para una buena operación, como el tanque de aceite de la bomba manual de emergencia, y la palanca para bombear.

Figura 11. Detalle del sistema de desfrenado de emergencia (CIAIM)

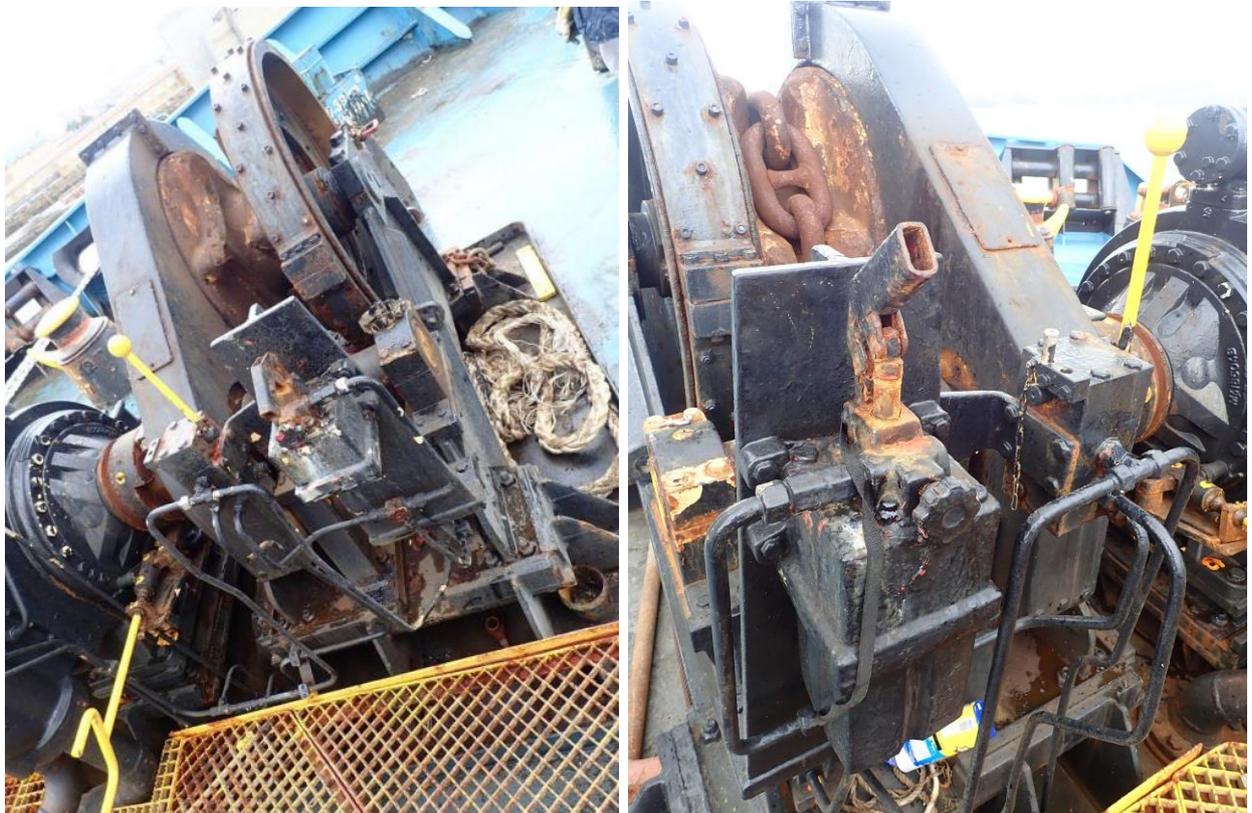
Figura 12. Estado de los molinetes de babor (izquierda) y estribor (derecha). Nótese el mal estado general y la falta del depósito de aceite de la bomba hidráulica manual en la de babor

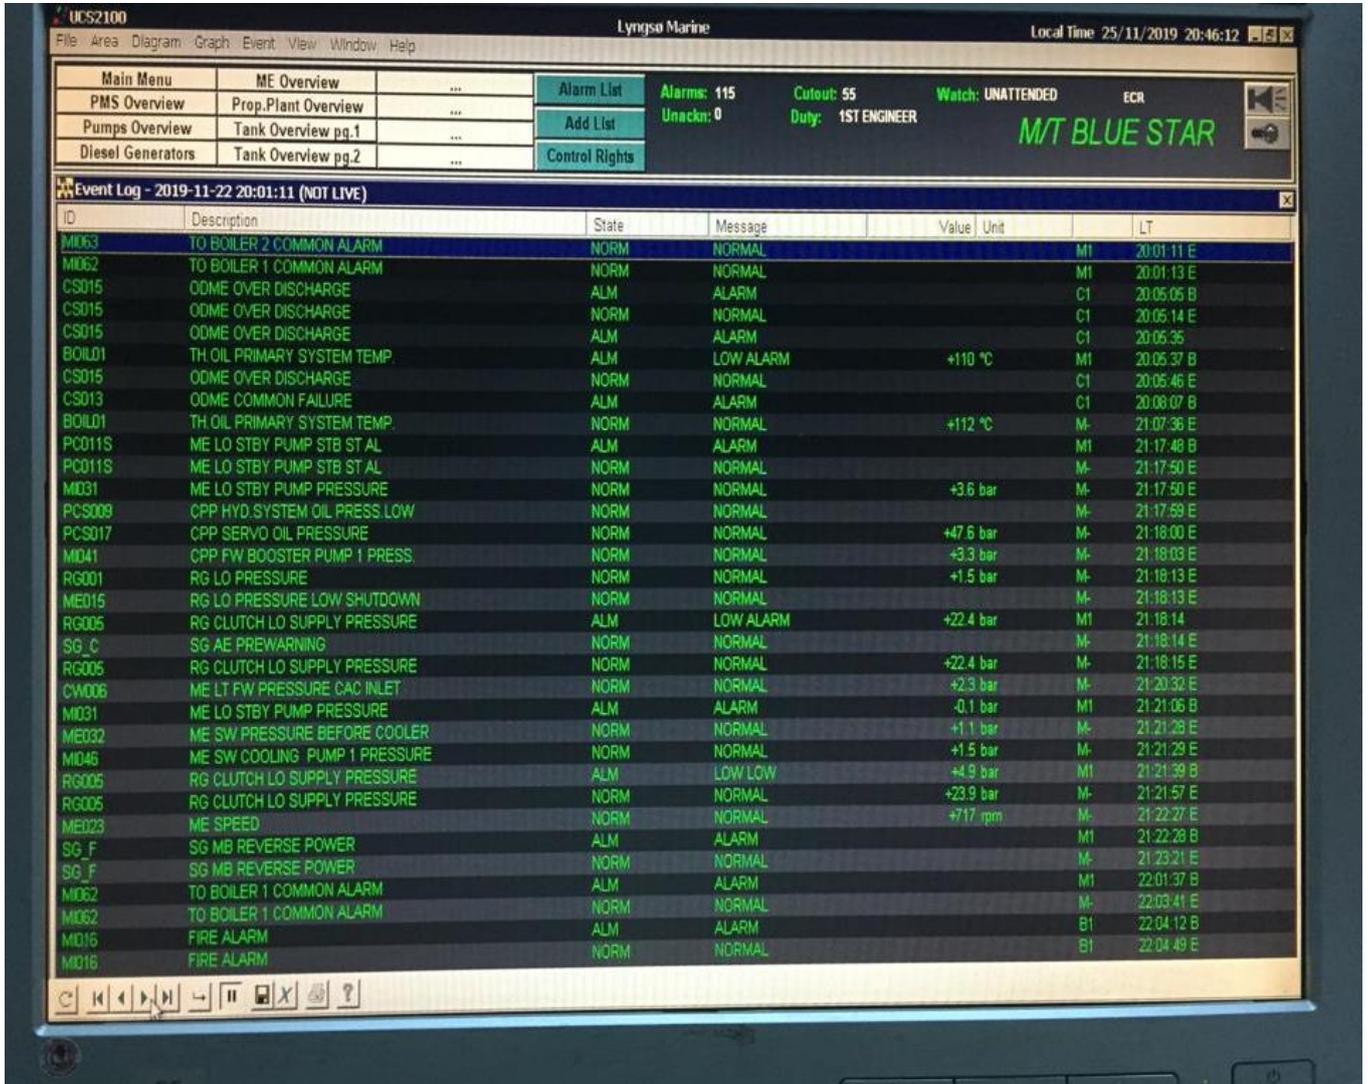
Figura 13. Alarmas del sistema – 1 / 2

A las 22.01.37, salta una alarma genérica en la caldera nº1, pero a las 22.03.41 retorna a indicación normal.

A las 22.04.12, salta una alarma de fuego. Supuestamente, esta primera señal de alarma de fuego es la que se inhibe desde el puente.
