COMISIÓN PERMANENTE DE  
INVESTIGACIÓN DE ACCIDENTES  
E INCIDENTES MARÍTIMOS

## INFORME CIAIM-01/2025

Caída al mar de un tripulante del pesquero MI NOMBRE CINCO en la ría de Vigo, el 5 de octubre de 2022

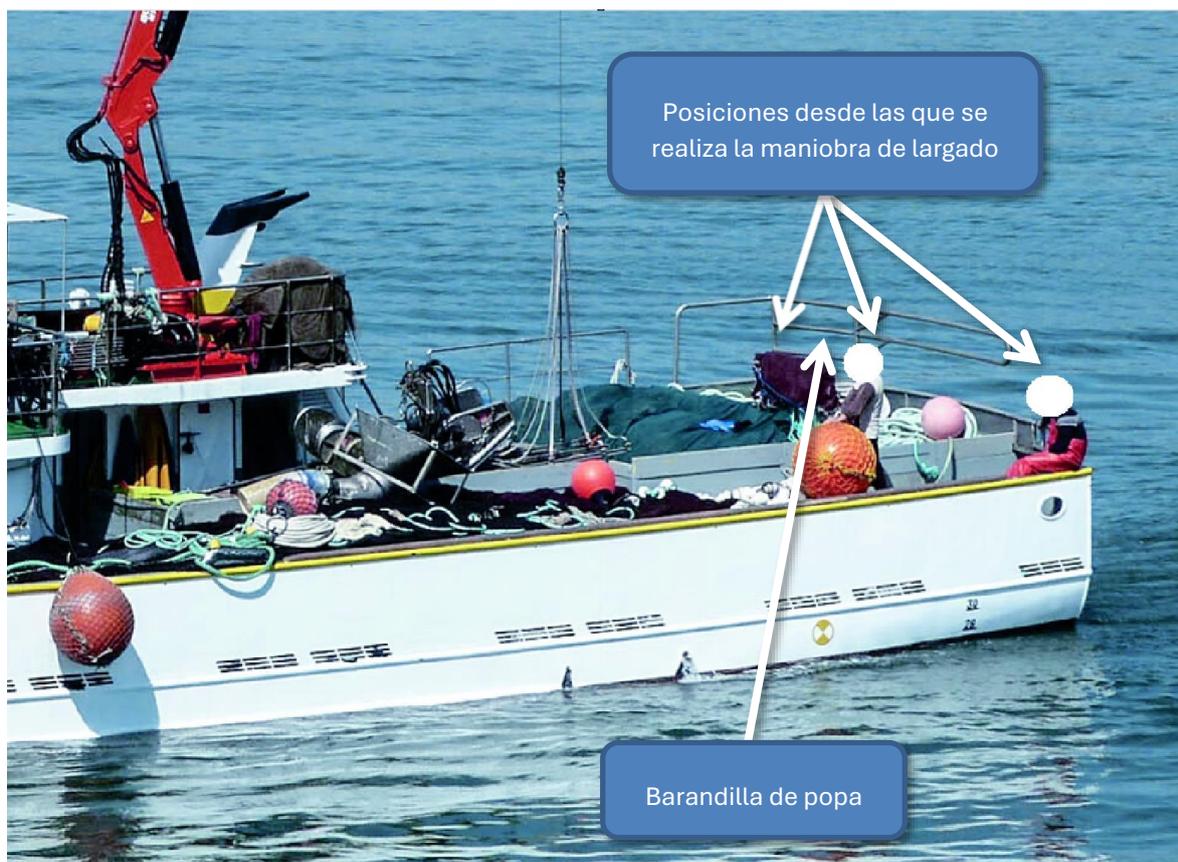
Figura 7. Popa del MI NOMBRE CINCO (elaboración propia sobre fotografía obtenida de fuentes públicas)

Para realizar la maniobra de largado, dos marineros se sitúan en la popa de la embarcación. Primero el marinero que está a estribor larga la boya del cabecero, e inmediatamente después, ambos marineros largan el calón. Al no disponer del espacio necesario para realizar la maniobra desde una posición más segura, realizan la maniobra subidos encima de la misma red que está siendo largada. Un tercer marinero, situado en la banda de babor y fuera de la cajonada donde se aloja la red, controla la salida de las anillas.

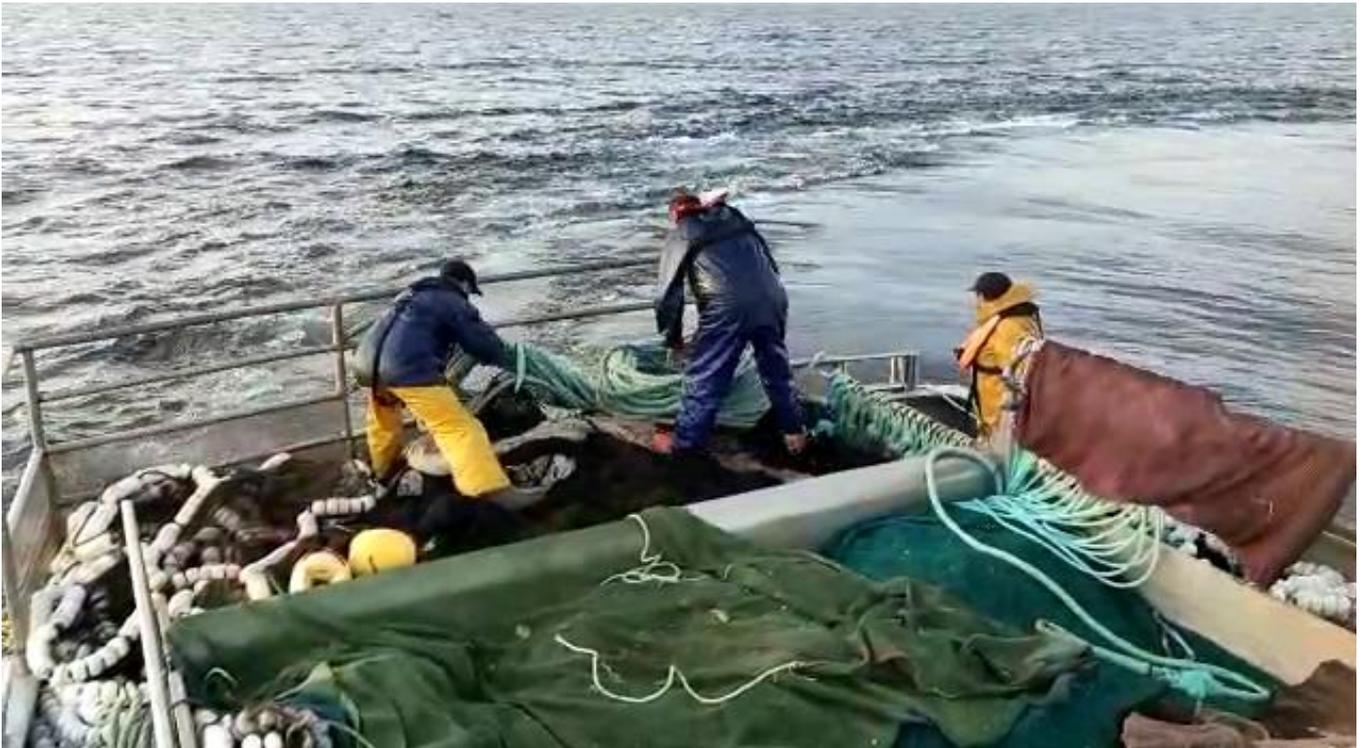
Figura 8. Inicio del largado del arte (fuente: vídeo armador)

Una vez largados la boya del cabecero y los cabos de tiro de proa, el arte comienza a largarse por sí mismo debido a su resistencia y al movimiento adelante de la embarcación. En ese momento, los dos marineros se mueven hacia lo que entienden que es una “zona segura”: la cajonada de la red situada inmediatamente a proa de la anterior.

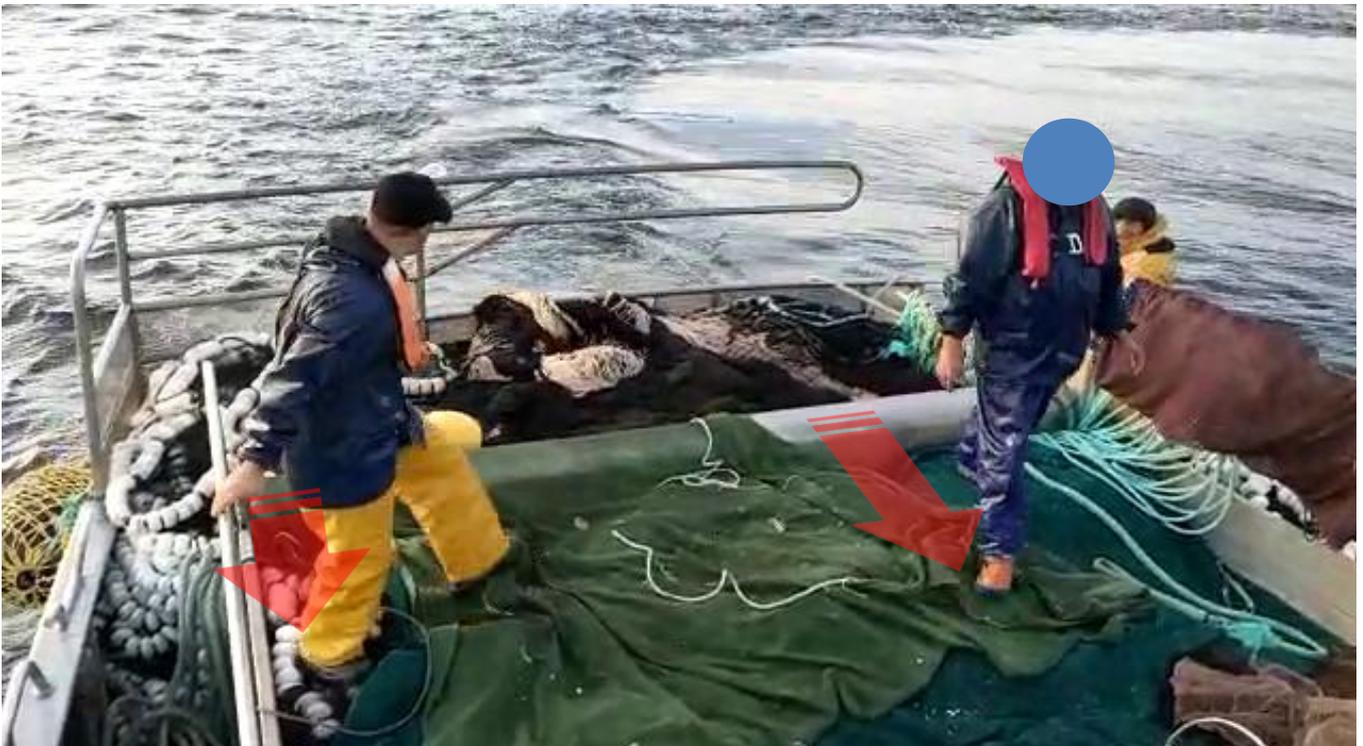
Figura 9. Marineros retirándose a la zona segura (fuente: vídeo armador)

Esta zona segura está delimitada con la zona de largado de la red mediante una pana o mamparo perpendicular a crujía. Dicha pana separa eficazmente los diferentes artes, pero sin embargo carece de la altura suficiente para evitar que una boya, cabo o trozo de paño perteneciente a la red que está siendo largada invada la misma de manera inadvertida, produciendo así un posible atrapamiento accidental. Al no haber una separación eficaz y visible, puede llegar a ser difícil

distinguir qué cabo pertenece a qué arte, por lo que en la práctica, no se puede considerar la cajonada de la red de proa como una zona segura.

1. Que incremente la altura de separación entre las dos cajonadas de red, o que instale medios equivalentes para que la red que está siendo largada no pueda invadir ninguna zona adyacente.
2. Que disponga una zona de espera segura en otra parte de la embarcación para los marineros y la señalice efectivamente con carteles o pintura para que se pueda vigilar la largada del arte de un modo seguro.

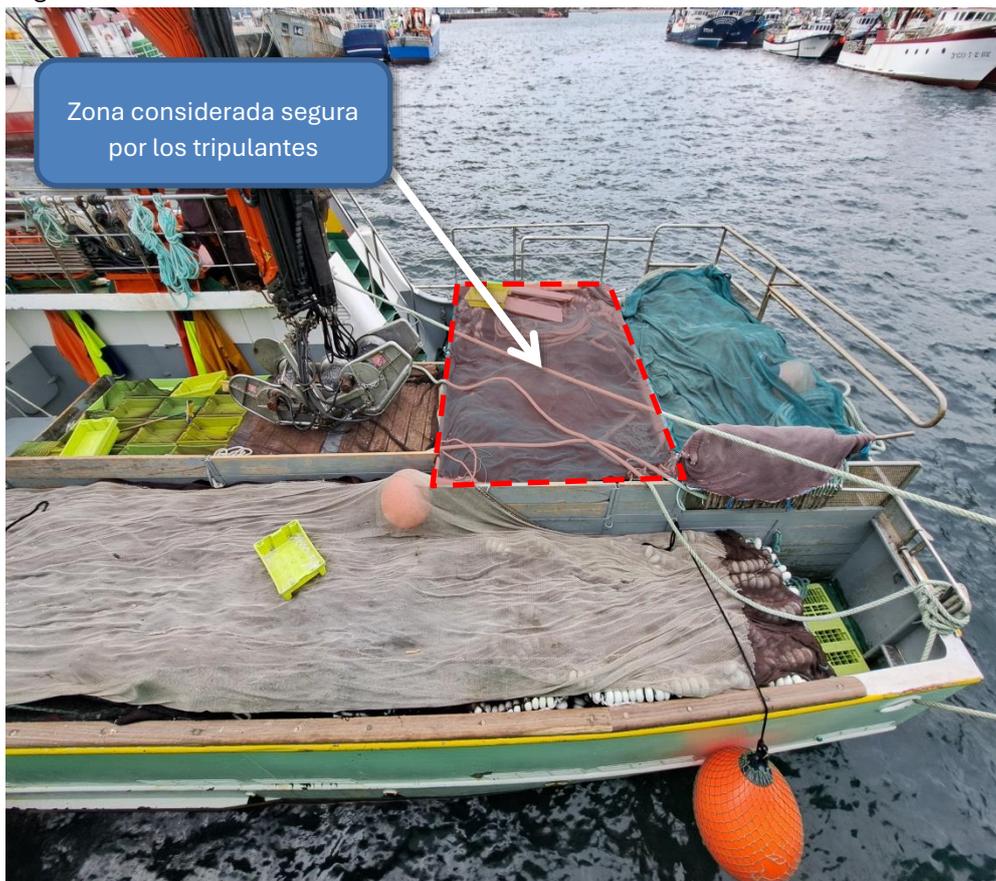
Figura 10. Vista cenital de la popa del MI NOMBRE CINCO (CIAIM)

En la Figura 10 se puede observar lo mencionado anteriormente.

Es importante mencionar que, puesto que los dos marineros han terminado su labor en la maniobra de largada, ya no son necesarios, por lo tanto, sería más seguro proceder a una zona resguardada más a proa, bien en los pasillos de la cubierta principal, bien subiendo la escalera hacia cubierta superior, donde no existiría riesgo alguno de atrapamiento. Pero es costumbre en la pesca de cerco que, una vez que los marineros se retiran, se queden “vigilando” por si se produce algún enredo o si se aprecia que el arte no está lo suficientemente bien estibado y puede enredarse, para poder ayudar o advertir al Patrón de viva voz. Cualquier intervención manual en el arte mientras está siendo largado es sumamente peligrosa, dada la velocidad con la que se larga, además de la imposibilidad de detener la maniobra debido a la inercia del buque.

Tras el análisis de las evidencias que se han expuesto, se determina que el marinero se enganchó inadvertidamente en un cabo de una boya auxiliar del arte, mientras éste estaba siendo largado, dado que la zona segura en la que supuestamente debe aguardar no estaba lo suficientemente alejada del mismo como para poder considerarse zona segura.

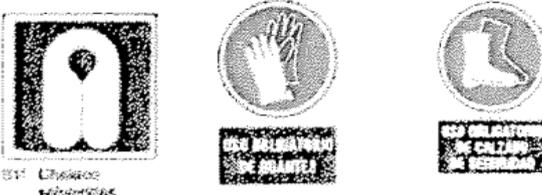
<p><b>Figura 13. Procedimiento de seguridad PS-07 (CUALTIS)</b></p>

Como se puede observar, las indicaciones son mantenerse a distancia del arte mientras está siendo largado. No se especifica un “área segura” en la que permanecer, aunque en la práctica los tripulantes se desplazaban hacia el cajón de proa indicado en rojo en la Figura 10, lo cual resulta insuficiente a la luz de los acontecimientos.

Debería especificarse un área segura para que los tripulantes aguarden durante el largado del arte, y no solo de modo genérico, sino específicamente mencionando las características que debe tener esa zona, a la cual no puede llegar de ningún modo un cabo, boya, u cualquier otro elemento de la red que está siendo largada en esos momentos. En la práctica, disponiendo algunas panas más por encima de las ya existentes entre las dos cajonadas de proa y popa en

dónde se estiban las redes, ya sería suficiente para evitar que algún elemento del arte que está siendo largado alcance inadvertidamente esta zona segura.

No se considera incorrecto el análisis de riesgos ni el procedimiento de seguridad elaborado por el servicio ajeno de prevención, aunque sí incompleto, pues se echa de menos una concreción más determinada de la zona segura en dónde los marineros deben situarse durante la maniobra de largada, indicada a bordo mediante marcas de pintura o cartelería.

3. Que actualice el procedimiento de seguridad PS-07 de largado de la red indicando, tanto en el mismo como en el buque, con la ayuda del armador y mediante pintura o cartelería, una zona de espera segura en dónde no existan riesgos de atrapamiento.
