INFORME CIAIM-04/2019

Colisión y hundimiento de la embarcación de pesca NUEVO MARCOS a 0,5 millas al Sur del muelle de Combarro (Ría de Pontevedra), con resultado de tres fallecidos, el 26 de abril de 2017

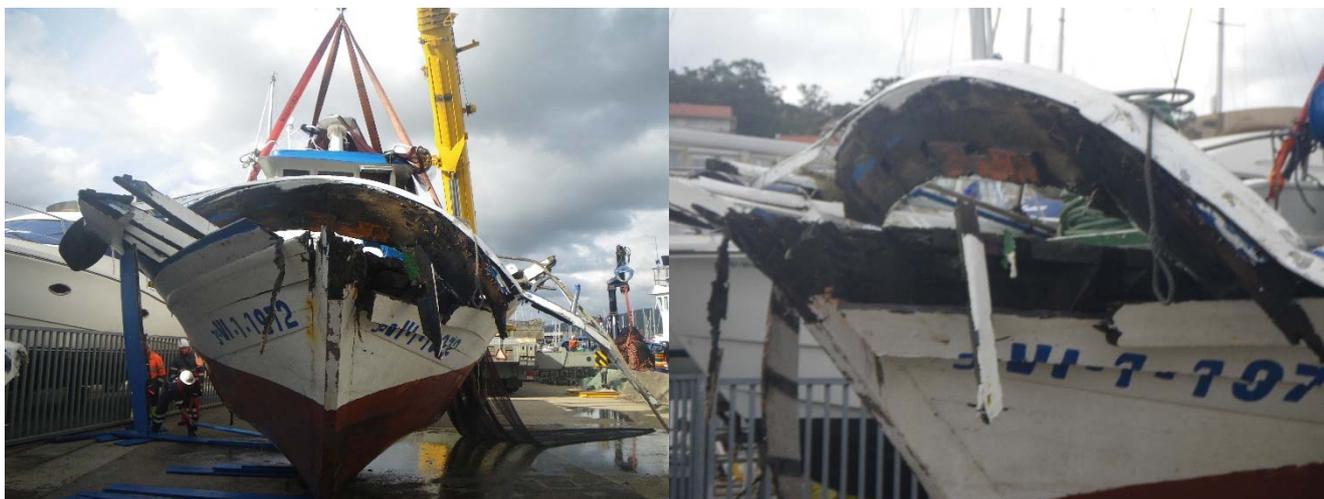
Alrededor de las 04:00 horas la E/P NUEVO MARCOS colisionó con la batea TAMBO XI del polígono de bateas "Portonovo D". Véase Figura 6. La embarcación colisionó con su amura de babor a unos 74 centímetros a babor de la roda, lo que provocó la rotura y desclavamiento de las tablas de las

tracas superiores y desplazamiento de la cubierta, así como la rotura de varios barraganetes, en concreto uno a estribor y cuatro a babor de la roda. Véase Figura 4.

Figura 4. Daños debidos a la colisión

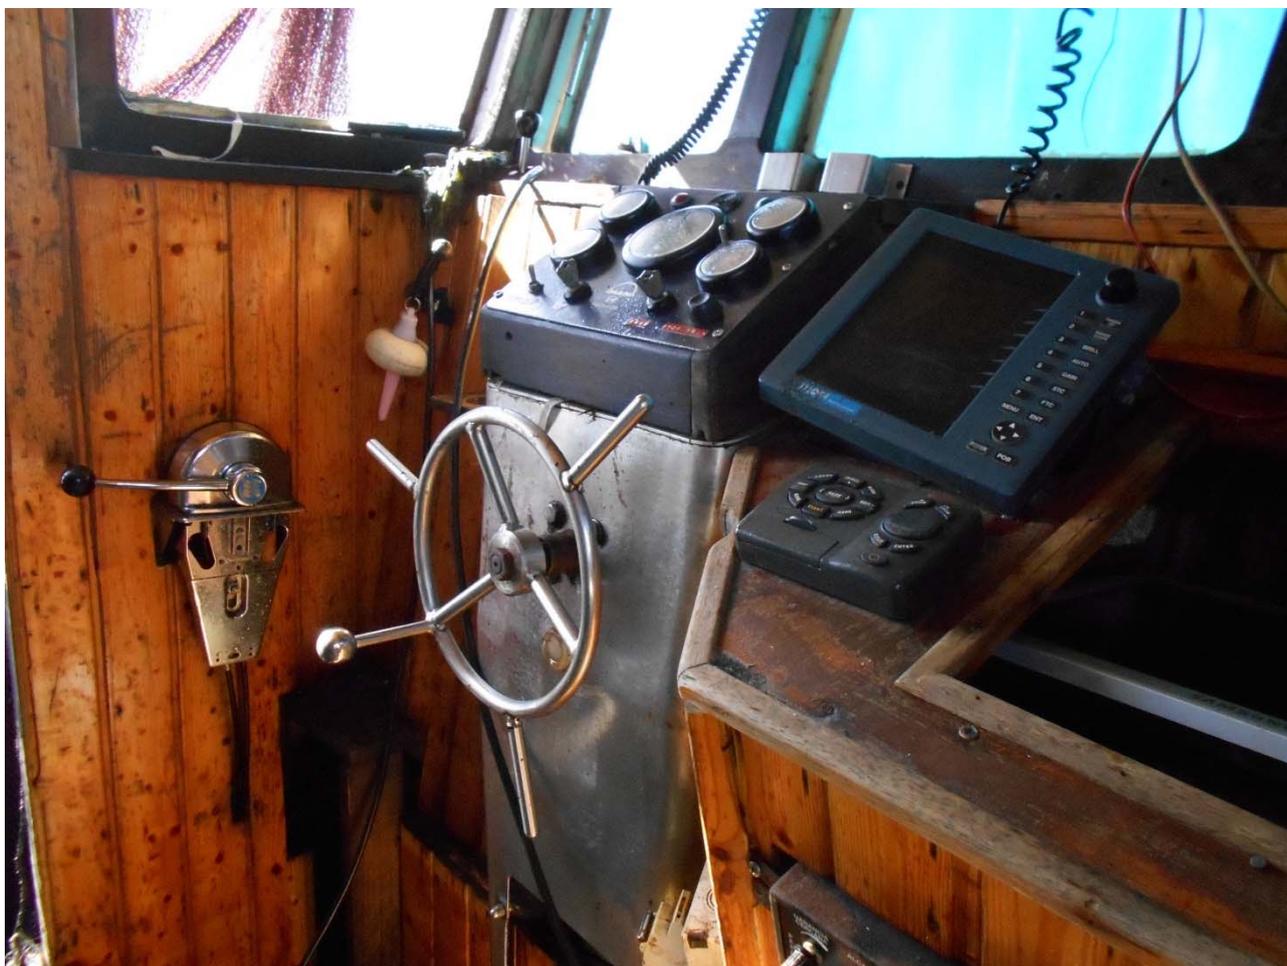
Segundos después del choque se hizo evidente que la embarcación se hundía. En el último instante, el tripulante al cargo de la embarcación dio atrás toda⁴.

Figura 5. Fotografía de la embarcación posterior al reflotamiento, con el indicador de la máquina en posición "atrás toda"

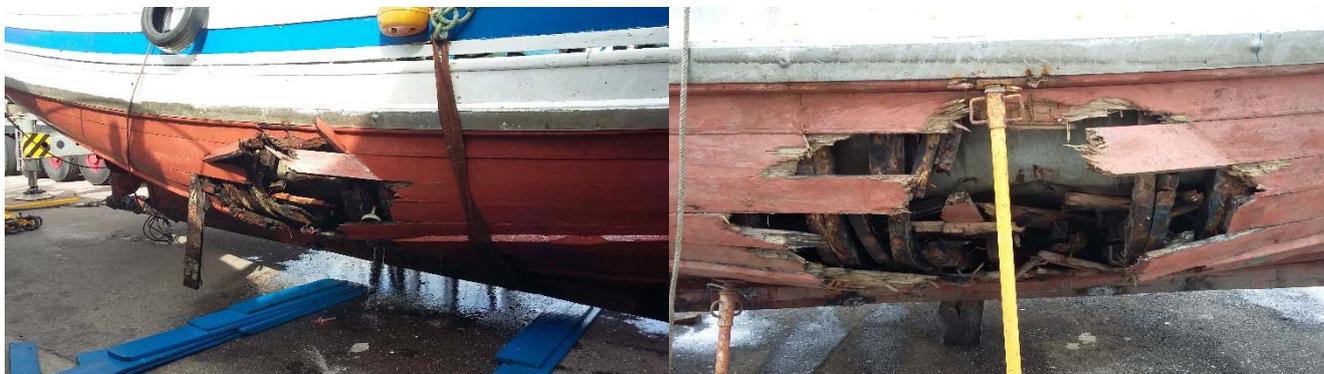
A las 09:28 h la E/P GAMBA NUMERO TRES informó de que había colisionado con el pesquero hundido, y que aparentemente ellos no tenían grandes daños. Sin embargo, si se han producido daños en el pesquero hundido (ver Figura 7) y han provocado un movimiento lateral del mismo en el fondo.

A las 10:02 h se confirmó que la E/P GAMBA NUMERO TRES al colisionar con el barco hundido le produjo daños en el casco. Al parecer la embarcación hundida se encontraba quilla al sol, y al colisionar lo habían dejado apoyado sobre un costado.

Figura 7. Daños producidos por la E/P GAMBA NUMERO TRES. Rotura de 7 cuadernas, 8 tracas y abolladura en tanque de combustible.

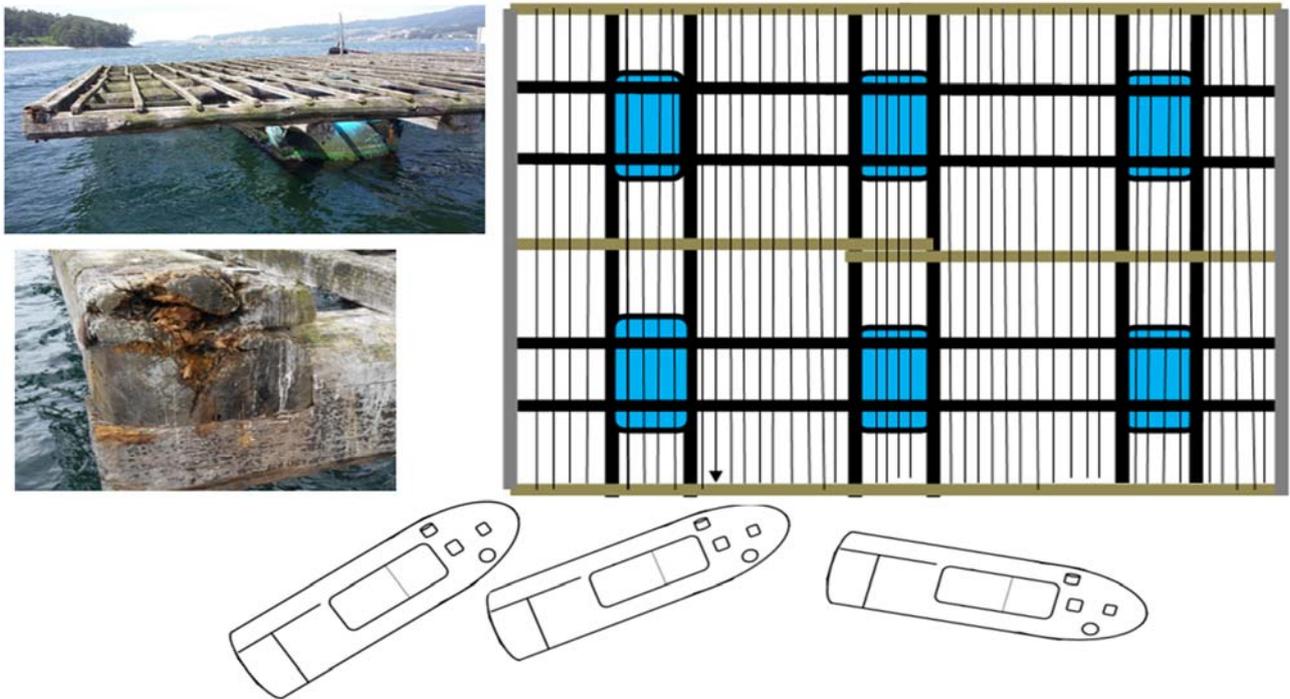
La embarcación colisionó con su amura de babor a unos 75 centímetros de la roda, contra la unión entre la viga látigo y la travesera de la batea TAMBO XI (Véase Figura 9). La viga presentaba signos de contacto con la embarcación en una longitud de 7,5 m. Tras la colisión, la embarcación se deslizó estos 7,5 m a lo largo de la viga y continuó su marcha avante sin detenerse ni aminorar la velocidad apreciablemente.

Figura 9. Progresión de la colisión con la batea.

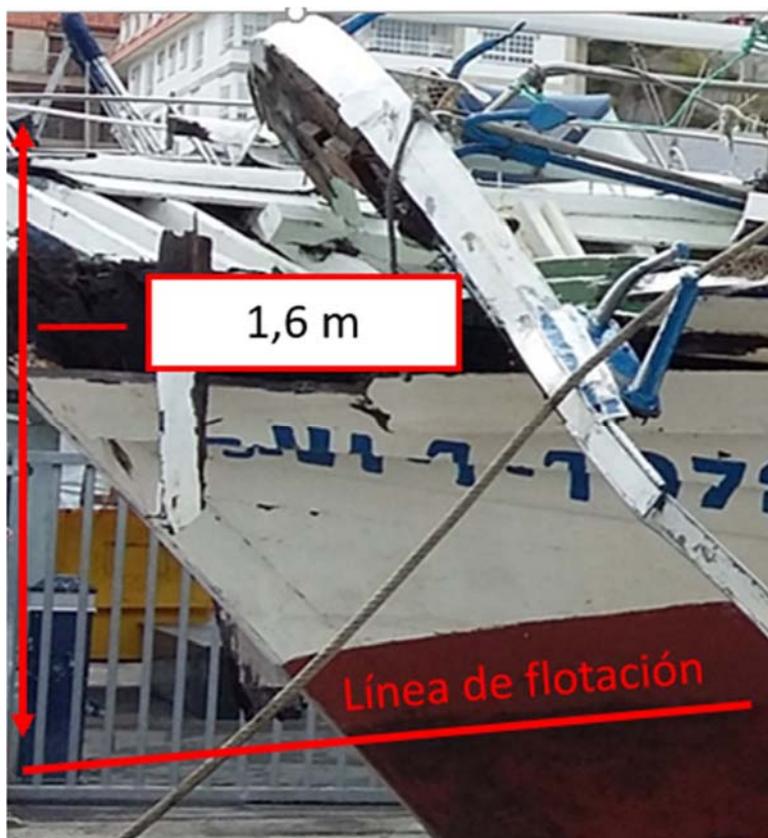
Los daños se produjeron por encima de la línea de flotación de la embarcación, ya que la batea no tenía mejillón y su francobordo era alto. En concreto, en la zona de colisión era aproximadamente 1,7 m a la cara superior de la viga látigo y de 1,3 m hasta la parte inferior de la viga de través de popa (ver Figura 10). La distancia de la línea de flotación a la regala de la embarcación era de 1,6 m (ver Figura 11).

Figura 11. Distancia de la línea de flotación a la regala de la E/P NUEVO MARCOS.

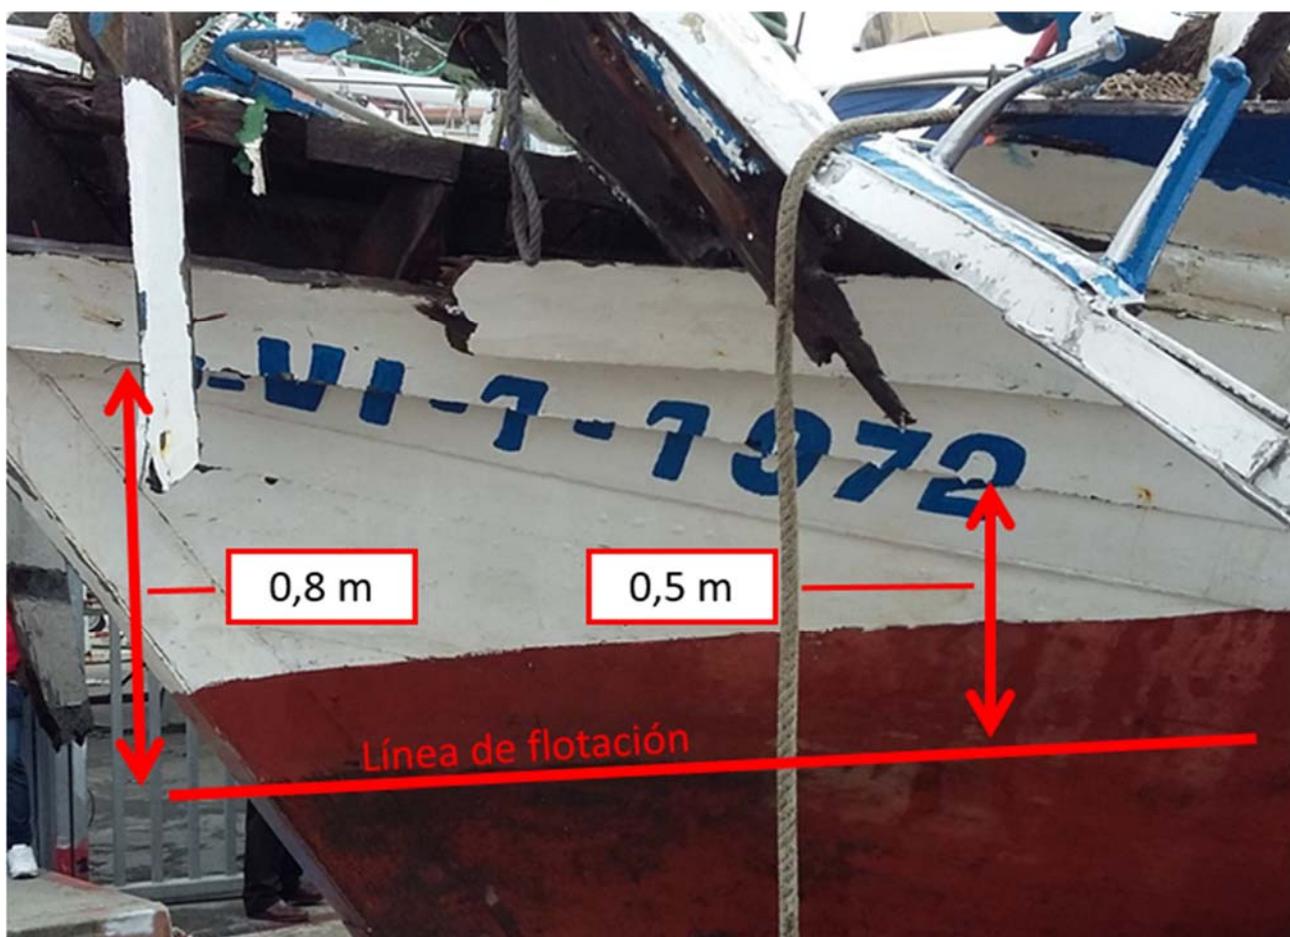
Los daños principales fueron por encima de la flotación. No obstante, diversos factores provocaron la entrada de agua a través de las grietas tras la colisión:

La embarcación comenzó a inundarse por el pañol de proa y rápidamente se extendió a toda la embarcación ya que no tenía un compartimentado estanco. Como consecuencia de la entrada cada vez mayor de agua, el francobordo a la abertura del casco disminuía (véase Figura 11) aumentando el caudal de inundación y las superficies libres, con lo que la embarcación fue rápida y progresivamente aproando y escorando a babor quedando quilla al sol y hundiéndose a continuación. El hundimiento se produjo a unos 380 m del punto de colisión en dirección a Combarro, apenas dos minutos después del choque.

Figura 12. Daños en la obra muerta.

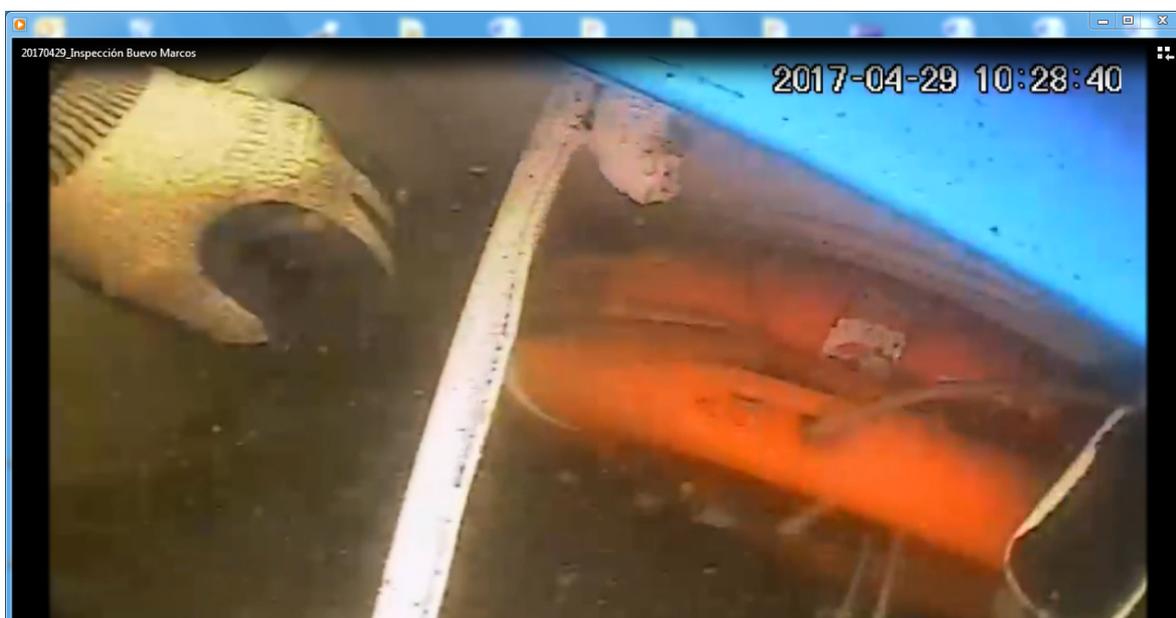
Otros dos aros no llegaron a salir a flote. Véase Figura 14.

Figura 14. Fotografía submarina detalle de los aros salvavidas que no salieron a flote.

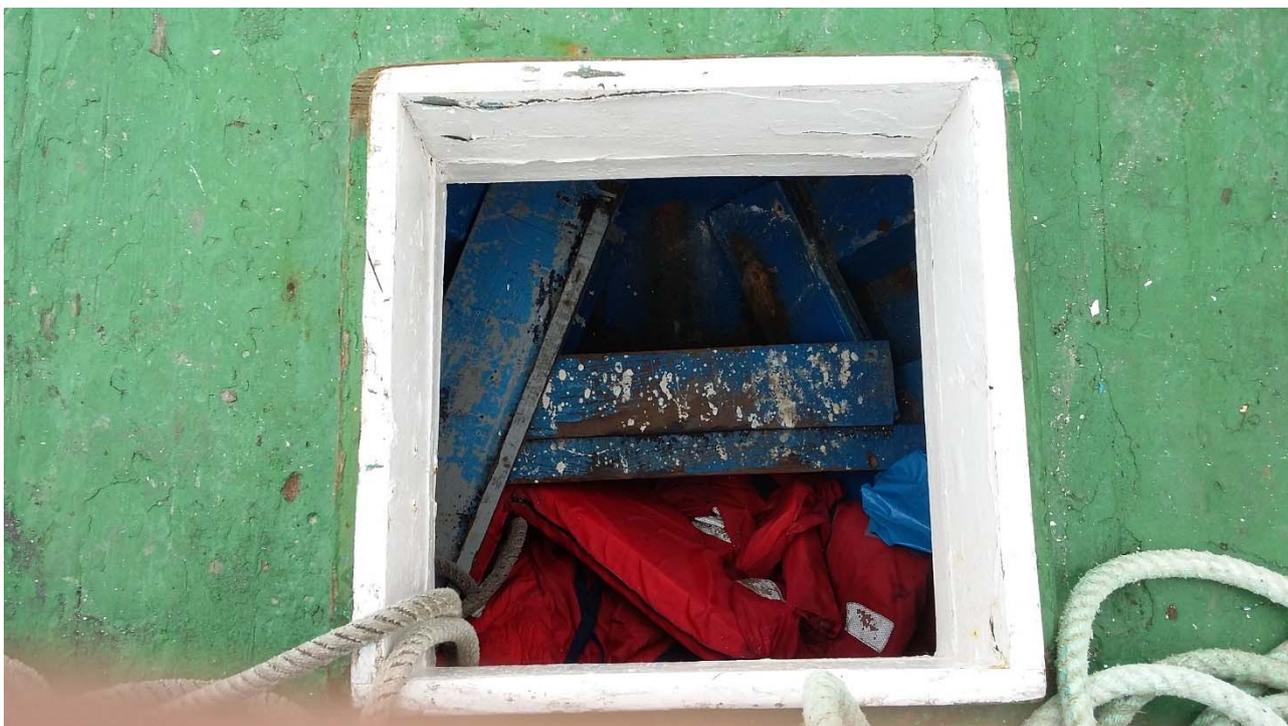
Nótese en la Figura 15 que los chalecos no eran fácilmente accesibles, lo que puede denotar que la conciencia de seguridad de la tripulación no era la adecuada.

Figura 15. Chalecos salvavidas en el pañol de proa.

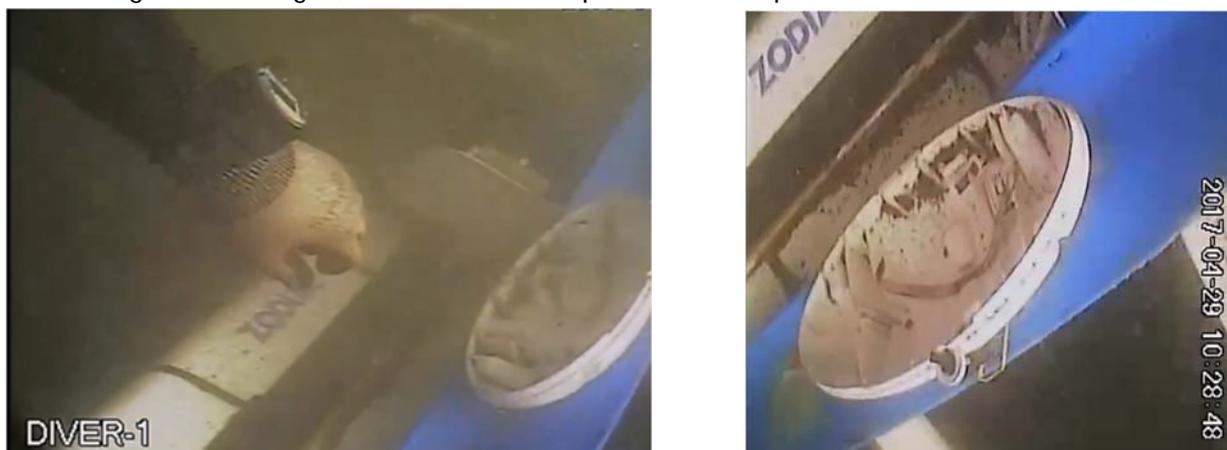
Durante las inmersiones previas al reflotamiento de la embarcación, los buzos comprobaron que la carcasa de la radiobaliza se había abierto (ver Figura 16) y que la zafa hidrostática había funcionado correctamente y que por lo tanto la radiobaliza había sido liberada. Sin embargo, no había llegado a emerger, ni fue localizada por los buzos que realizaron las inmersiones.

Figura 16. Inspección submarina de la carcasa de la radiobaliza. Obsérvese también la balsa ZODIAC en su estiba.

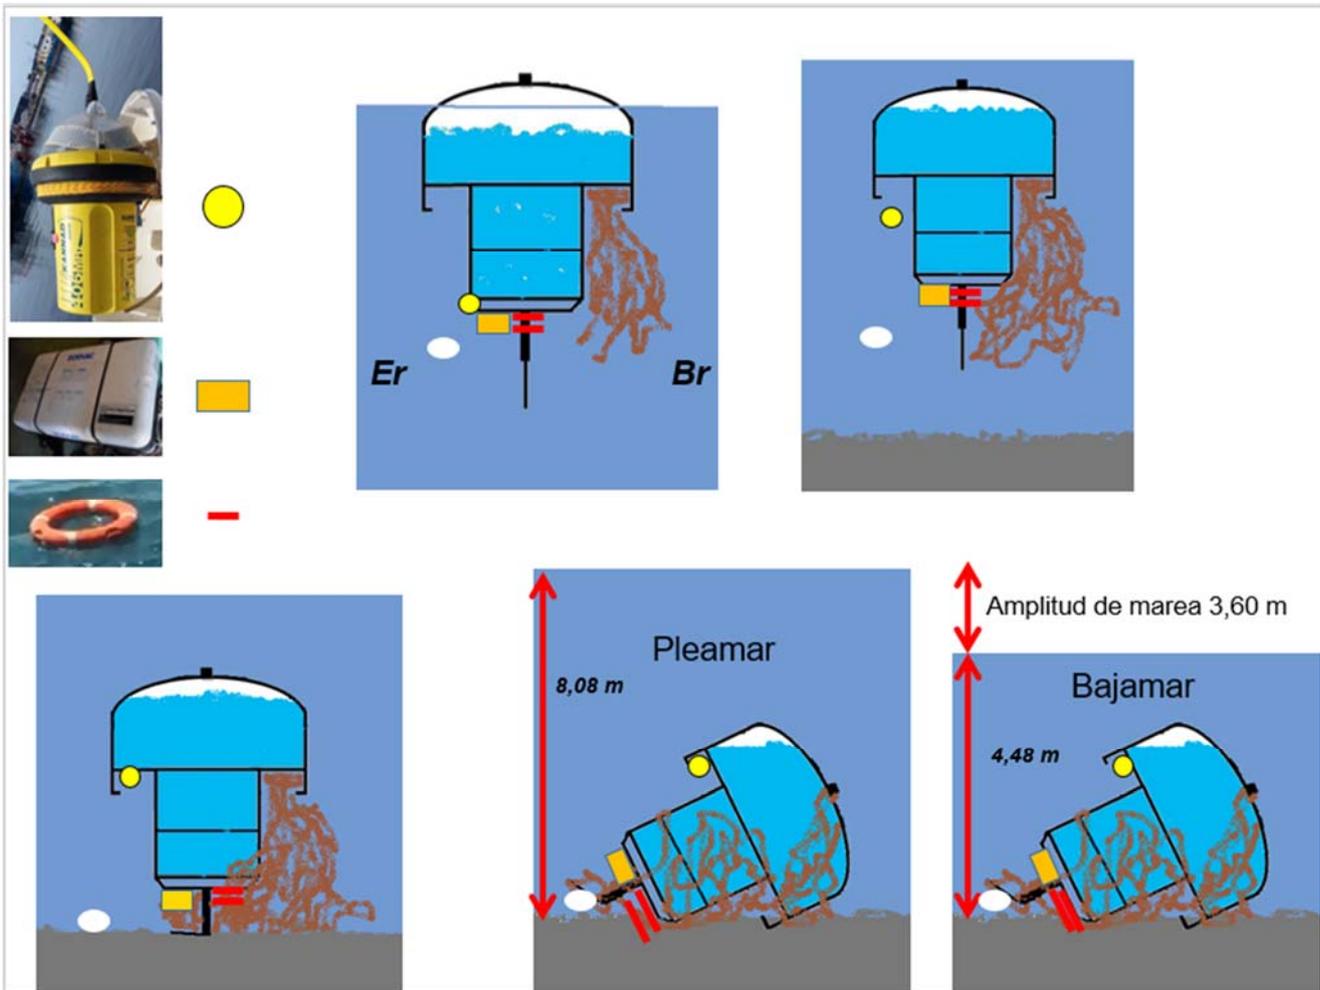
Durante el hundimiento del pesquero la radiobaliza salió de su emplazamiento, pero no llegó a emerger al quedar atrapada en alguna parte de la embarcación.

La hipótesis más probable es que la radiobaliza quedara atrapada entre el trancañil y la regala de la embarcación. En este lugar quedó retenida hasta el momento del reflotamiento e inicio del remolque, momento en que salió a la superficie.

Figura 18. Posible comportamiento de la radiobaliza (fuente: Capitanía Marítima de Vigo)

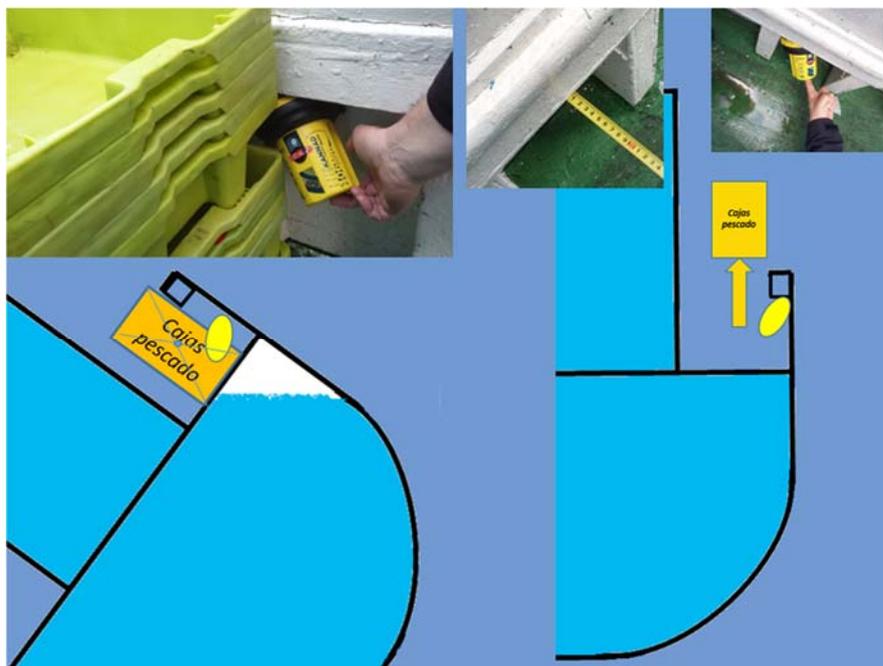
Es posible que la radiobaliza además quedara contenida por las cajas de pescado que estaban en cubierta y que no salieron a flote hasta adrizar la embarcación durante el reflotamiento. Véase Figura 19.

Figura 19. La radiobaliza quedaría atrapada además por las cajas de pescado que emergieron antes, durante las maniobras para el reflotamiento (fuente: Capitanía Marítima de Vigo)

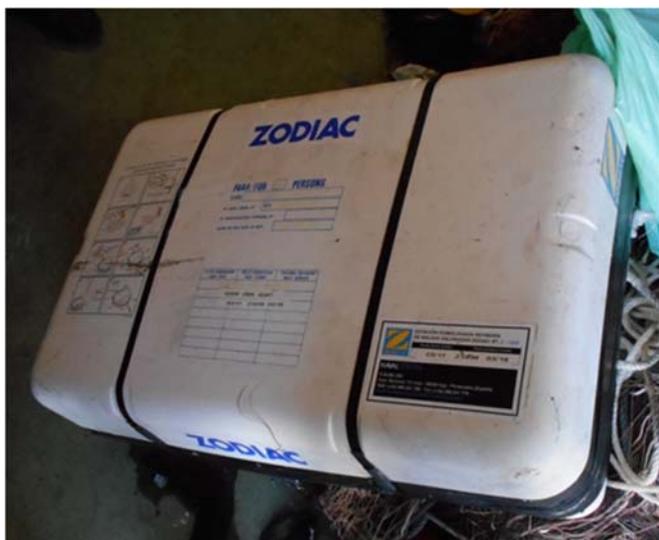
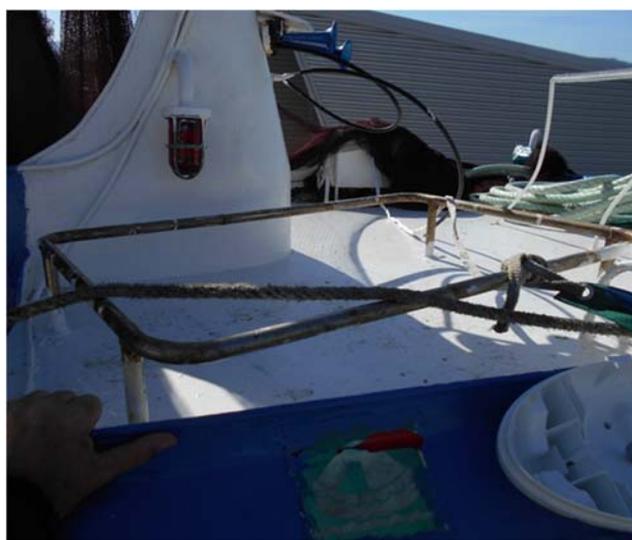
La balsa, por las características de su estiba, se quedó retenida en su soporte y, al volcar la embarcación, se hundió con la misma.

Figura 20. Balsa salvavidas de la embarcación NUEVO MARCOS.

Figura 21. Estructura en donde iba estibada sobre el puente
