# RAPPORT D'ENQUÊTE

Bureau d'enquêtes sur les événements de mer

Naufrage du palangrier MARIA REINA MADRE

Le 09 février 2024, au large de Pasajes

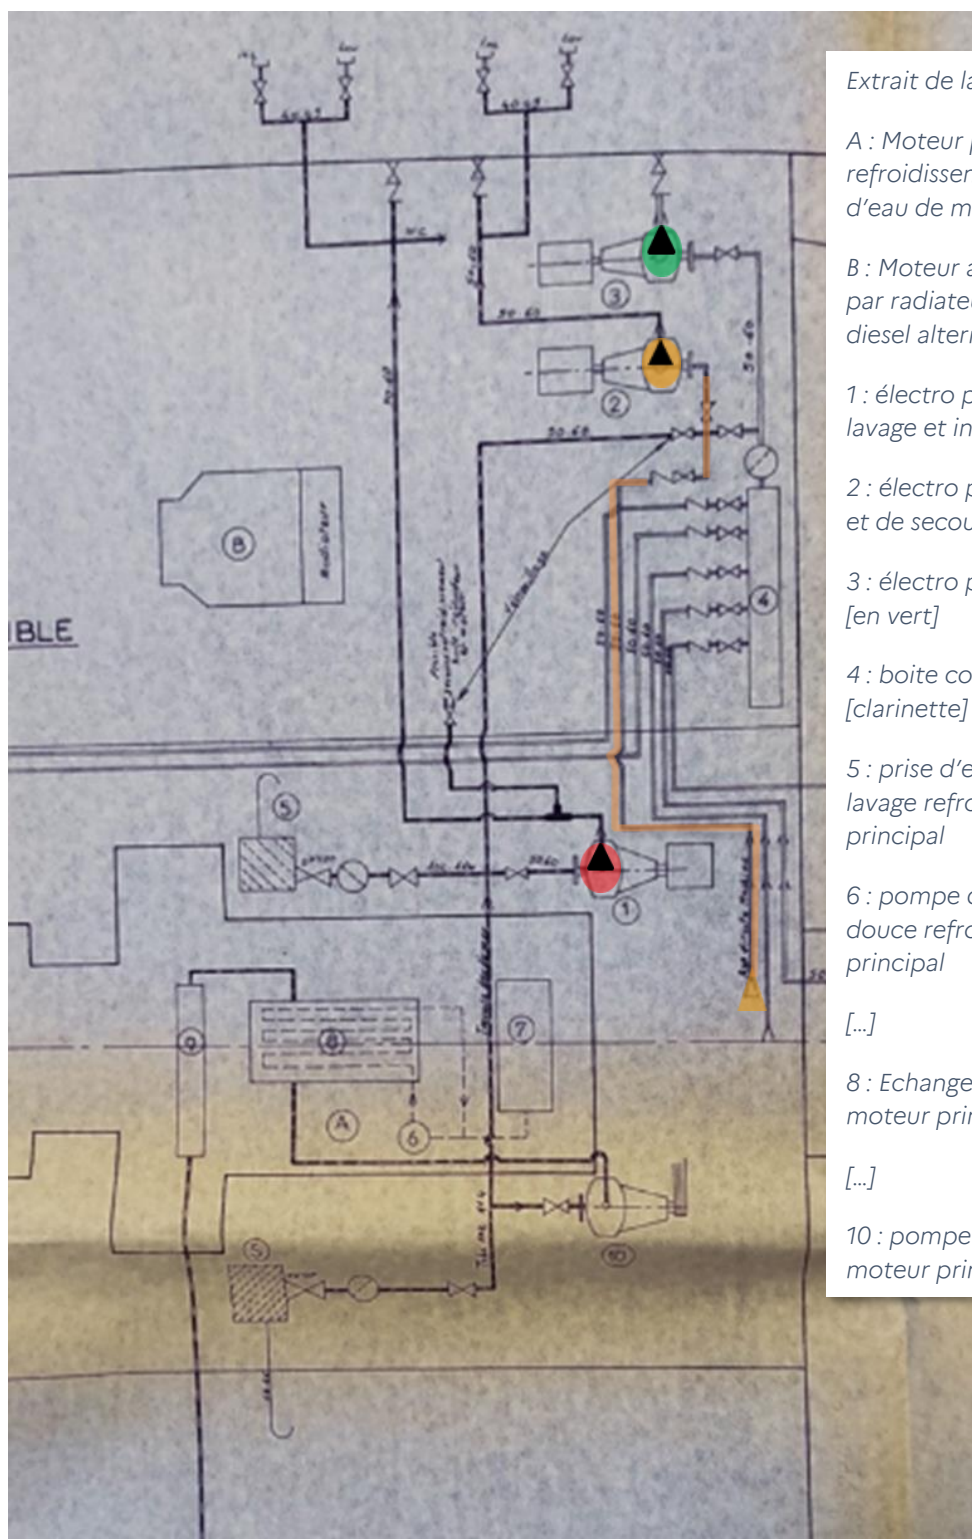
Le circuit d'assèchement est constitué, selon le plan d'origine (Figure 3), d'un circuit d'aspiration directe à la cale machine (surligné en orange sur la figure) et d'un circuit d'aspiration à travers une clarinette desservant cinq lignes d'aspiration (Figure 4) :

Figure 3 : Plan d'assèchement. Surligné en orange, le circuit d'aspiration directe. Source CSN Bayonne.

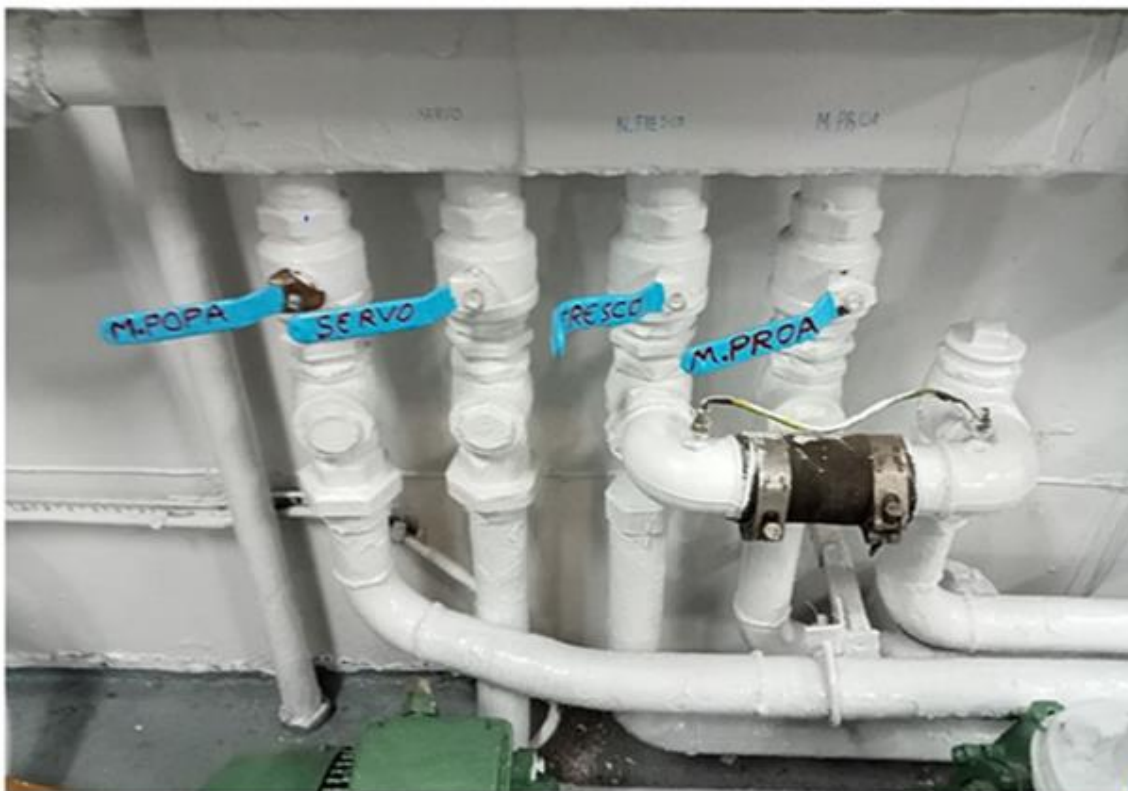
Figure 4 : Clarinette d'aspiration d'assèchement. Source CSN Bayonne.

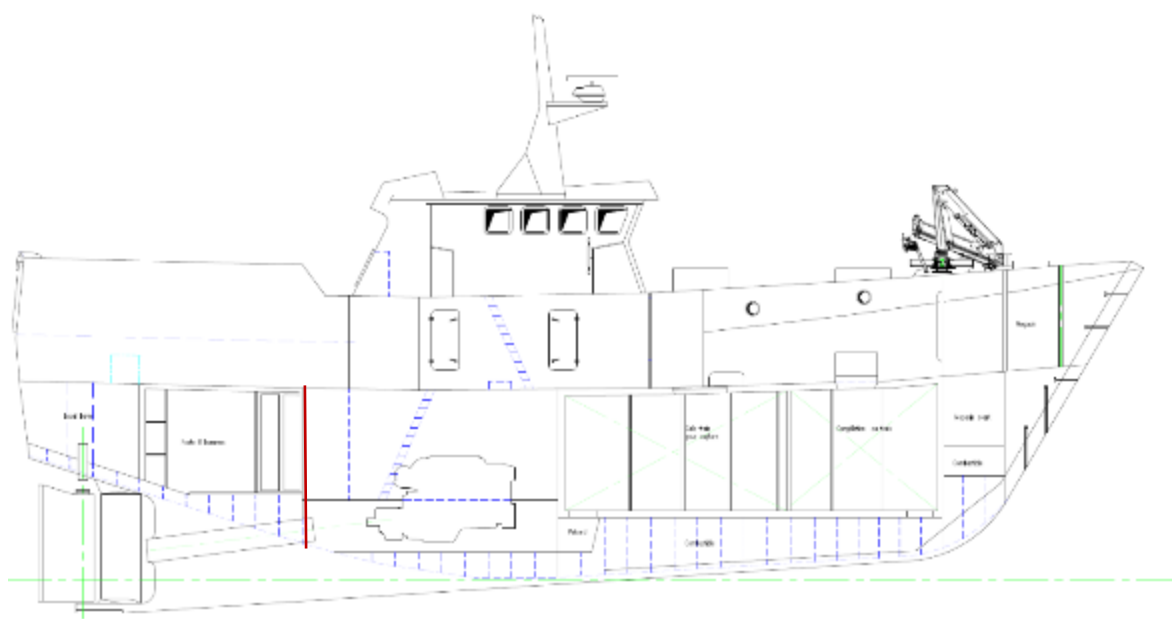
Au cours de la transformation du poste équipage arrière situé entre le compartiment machine et le local barre, il a été constaté que la carène était très oxydée. Une large virure a été remplacée (insert) et soudée. L'avant de cet insert a été soudé au-delà de la cloison avant (couple n°9) contiguë au compartiment machine pour assurer un bon recouvrement, conformément aux usages de la réparation navale.

La soudure est située sur l'avant de la cloison arrière du compartiment machine à proximité du tube d'étambot, de l'arbre porte hélice et du réducteur.

Figure 5 - Coupe longitudinale du Maria Reina Madre. Le segment rouge souligne la position de la cloison arrière machine (couple n°9).

Cette virure qui fait pratiquement toute la largeur du navire à cet endroit a pu se fragiliser en raison des vibrations produites par des appareils tournants tels que le réducteur ou l'arbre d'hélice. Il est possible d'envisager qu'une fissure de grande taille se soit produite à cet endroit.

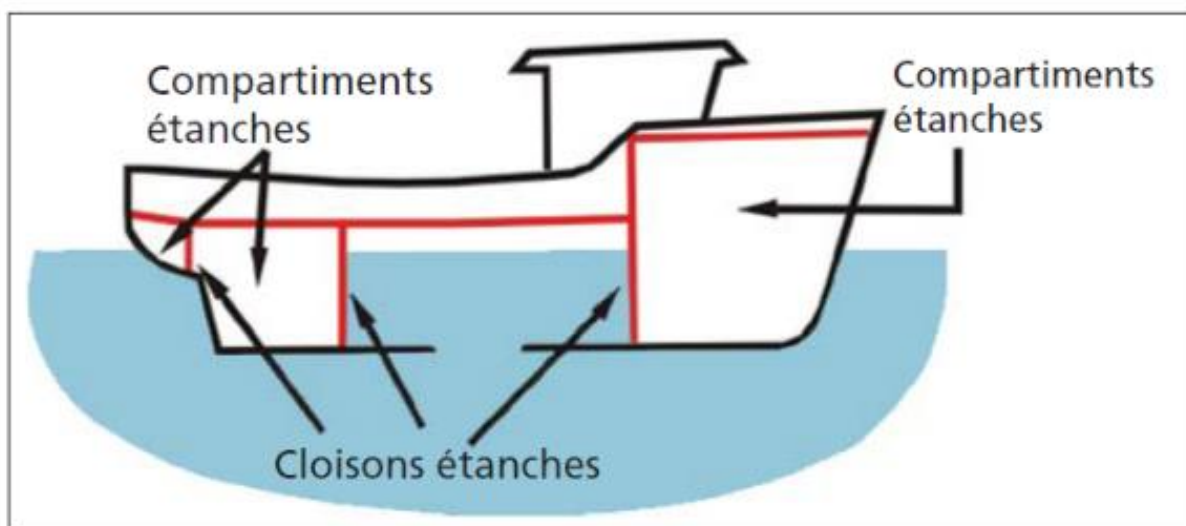
Les témoignages recueillis indiquent que seul le compartiment machine était envahi. Or au moment de l'abandon du navire, les portes étanches du compartiment machine à partir du pont de franc bord n'ont pas été fermées. La fermeture de ces deux accès aurait ralenti l'envahissement (v. Figure 5). La prise de gîte aurait probablement été plus lente. Ce qui aurait augmenté le temps pour permettre l'intervention d'assistance du remorqueur FACAL 19 qui devait soulager la flottabilité du navire avec l'adjonction de flotteurs.

Figure 5 – Isolement des cloisons étanches pour minimiser l’envahissement progressif d’une partie à l’autre du navire. Source : Pratiques de sécurité liées à la stabilité des petits navires de pêche, Ari Gudmundsson, Organisation des nations unies pour l’alimentation et l’agriculture (FAO), Rome, 2012, p.15.

*L’absence de fermeture des portes étanches d’accès machine est un facteur contributif de l’accident.*
