## INFORME CIAIM-23/2018

Hundimiento del pesquero GURE UXUA a 60 millas al norte del cabo de Peñas (Asturias), el 3 de febrero de 2017

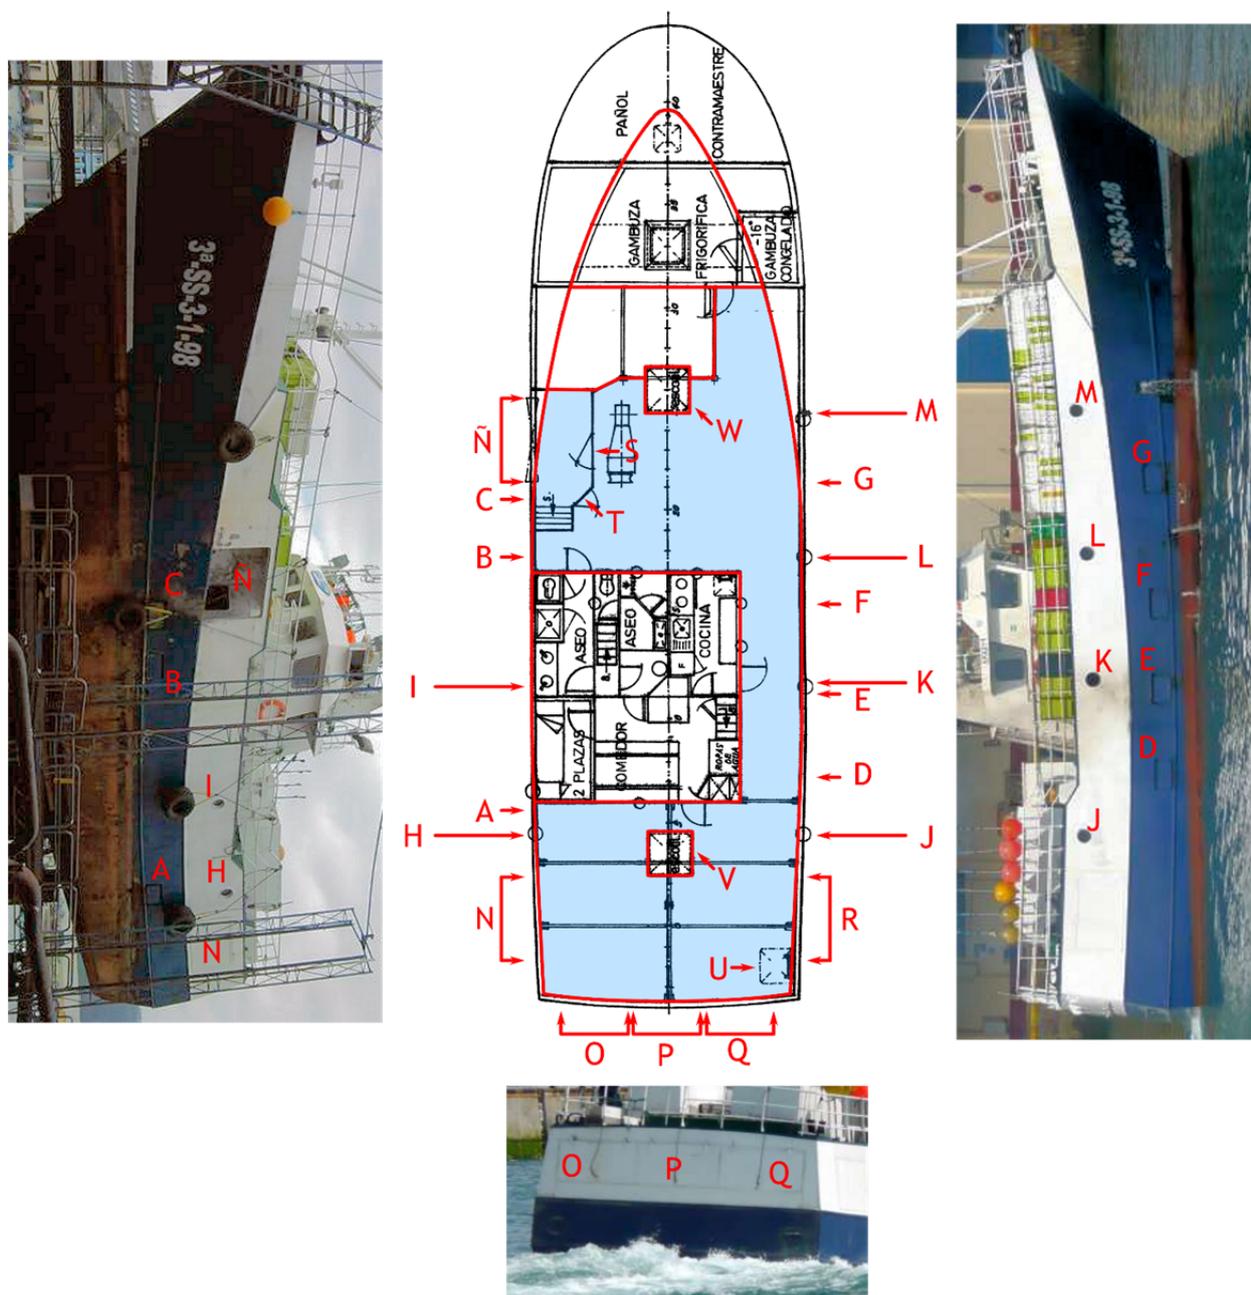
Figura 6. Aberturas en la superestructura del GURE UXUA (se ha marcado en azul el espacio de parque de pesca, sobre la cubierta principal)

- A - G: Portas de desagüe rectangulares en el costado de babor, tres en babor (A, B y C) y cuatro a estribor (D, E, F y G), con unas dimensiones de 0,80 m × 0,25 m. Se encuentran al nivel de la cubierta principal. De acuerdo con la normativa que regula las portas, sus tapas deben ser de construcción satisfactoria a juicio de la Administración, y sus bisagras, pestillos, trincas o medios de cierre deben ser de acero inoxidable, latón o material similar.

- N: Puerta de trabajo en el costado de babor a popa, de dimensiones 2,00 m × 1,10 m. Se encuentra a 1,35 m por encima de la cubierta principal.
- Ñ: Hueco de trabajo en el costado de babor a proa, de dimensiones 1,75 m × 1,30 m. Se encuentra a 1,35 m por encima de la cubierta principal y no dispone de puertas de cierre.

El parque de pesca, sobre la cubierta principal, no es un espacio estanco y los cierres de las aberturas en sus costados deben ser estancas a la intemperie, pero no al agua. Al no ser un espacio estanco dispone de portas de desagüe cuya función es evacuar el agua acumulada.

Era práctica habitual de la tripulación que, una vez finalizadas las tareas de pesca, las puertas N, O, P, Q y R se cerraran y bloquearan por medio de palomillas. También era habitual que durante la navegación las portas de desagüe A, B, C, D, E, F y G se cerraran también para evitar que por ellos entrara más agua del que desalojaban.

Ningún tripulante vio entrar el agua en cubierta. El agua se encontró inicialmente sobre la cubierta principal y no en espacios inferiores como la cámara de máquinas (aunque al progresar la inundación el agua comenzó a entrar en ese espacio) o el sollado de popa, por lo que debió acceder por alguna de las aberturas del parque de pesca.

- Por una abertura que quedó abierta poco antes de descubrirse la inundación. El patrón ordenó echar al agua las volantas que estaban a popa en la banda de babor para tratar de compensar la escora; a pesar de que la maniobra fue infructuosa, ninguno de los tripulantes refiere que estuviera abierta alguna de las puertas de trabajo (denominadas N, O, P, Q, R en la sección 4.2 de este informe). A ello hay que añadir que los tripulantes, poco antes del abandono del buque, pudieron ver cómo salían por el hueco de pesca “Ñ” algunos aparejos de la pesca, indicativo de que la puerta de paso “S” o la de trabajo “T” estaban abiertas. Por todo ello el agua podría haber entrado a través de

las puertas “S” o “T” que comunicaban el hueco de pesca con el parque. Respecto a esta hipótesis, desde el puente de gobierno se puede acceder a la cocina situada en la cubierta principal, mediante una escotilla situada a estribor del puente. Si no se hace uso de esta escotilla el camino natural para acceder desde el puente hacia otros espacios del buque es pasando por el hueco de pesca a través de la puerta “S”. Por ello no es descartable que en algún momento la puerta “S” hubiera quedado abierta o mal cerrada, permitiendo que el fuerte oleaje hiciera embarcar agua en el parque de pesca a través del hueco Ñ.

- Por una porta de desagüe que hubiera perdido repentinamente su tapa. Si una de las portas de desagüe de la banda de estribor, que recibía directamente el oleaje, hubiera perdido su tapa, el agua se habría acumulado rápidamente en el parque de pesca, al no haber podido salir por el resto de las portas de desagüe, que se encontraban cerradas. La pérdida de la tapa podría deberse a los repetidos impactos del oleaje.

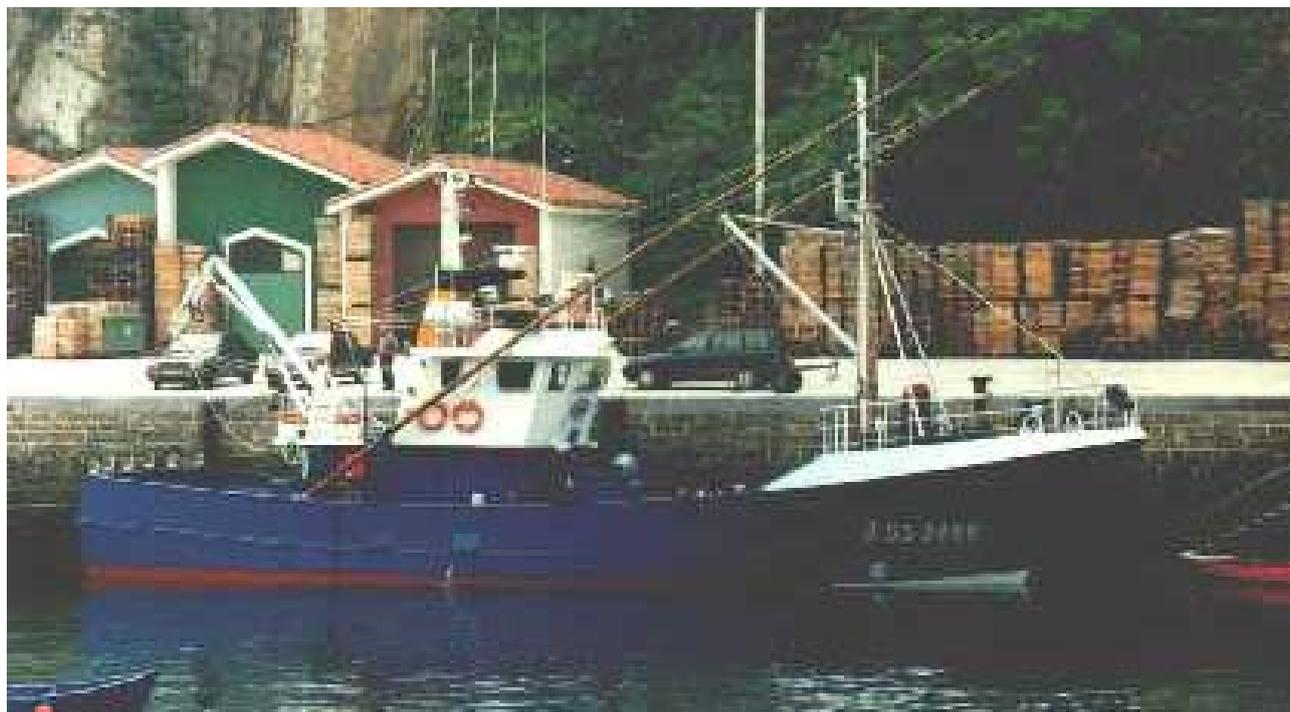
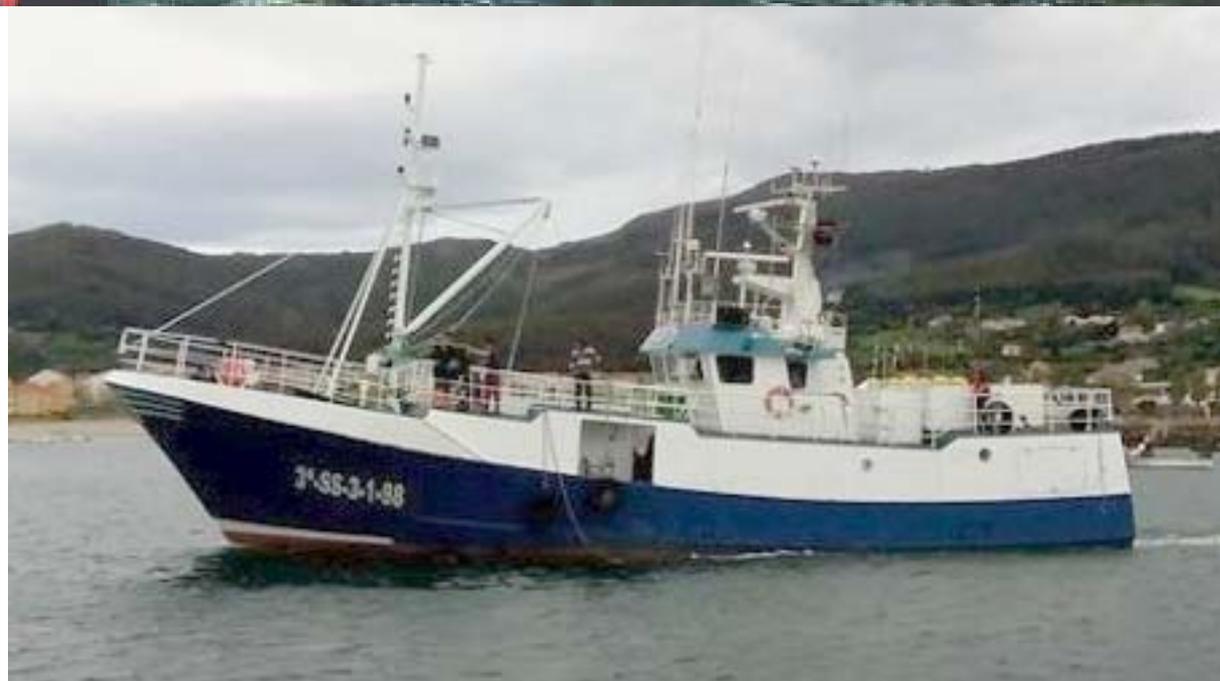
Figura 7. B/P GURE UXUA antes (arriba) y después (abajo) de las reformas.

En diciembre de 2005 la empresa Astilleros La Parrilla S. A. realizó una nueva reforma (Figura 7), con proyecto firmado por un ingeniero naval colegiado y autorización de la Capitanía Marítima de Avilés, consistente en:

- Cierre completo desde el castillo de proa existente hasta la estampa de popa.
- Instalación de nueva cocina, del sistema contra incendios, de aseos.
- Instalación en proa de una gambuza frigorífica.
- Aislamiento de la bodega de proa.
- Construcción de un nuevo camarote de dos plazas.

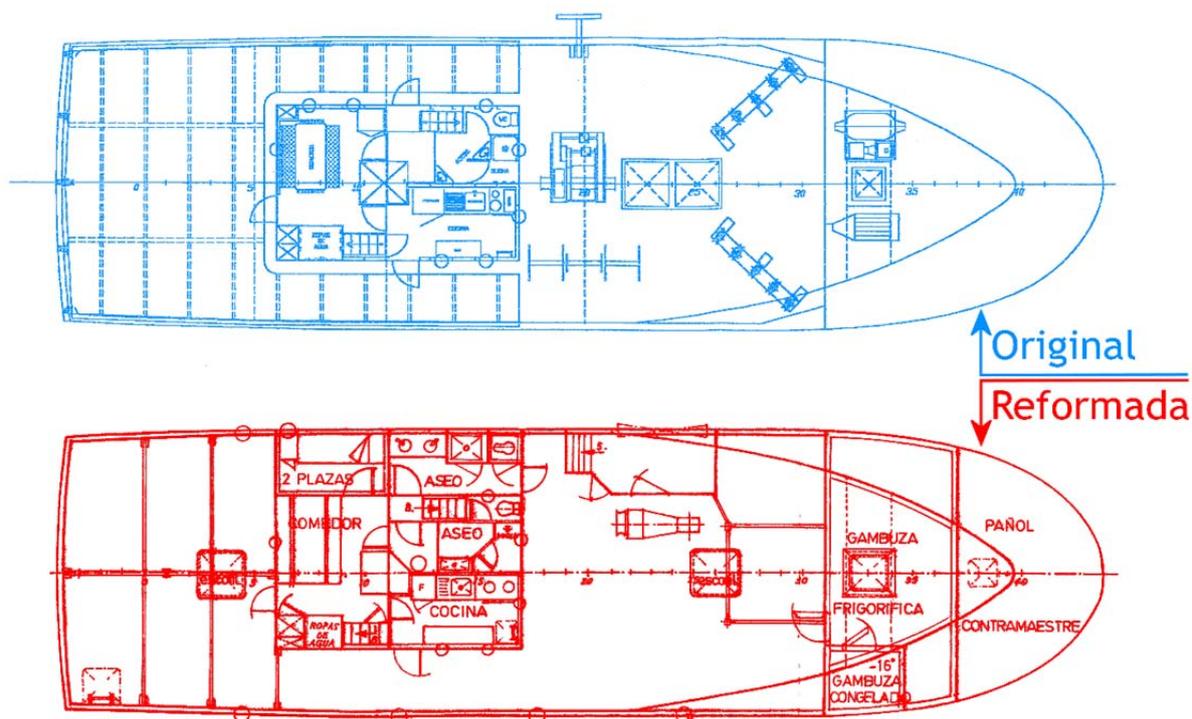
Figura 8. Comparación de la cubierta principal del GURE UXUA antes y después de la reforma.

Tras las obras de reforma se realizó un nuevo estudio de estabilidad (que incluyó una experiencia de estabilidad) con resultados satisfactorios. La cubierta principal pasó de tener inicialmente una distribución simétrica a tener finalmente una distribución asimétrica, véase Figura 8.
