COMISIÓN PERMANENTE DE
INVESTIGACIÓN DE ACCIDENTES
E INCIDENTES MARÍTIMOS

INFORME PROVISIONAL CIAIM-05/2023

Hundimiento del buque VILLA DE PITANXO en el océano Atlántico, a 250 millas al E de San Juan de Terranova (Canadá), el 15 de febrero de 2022, resultando 21 tripulantes fallecidos

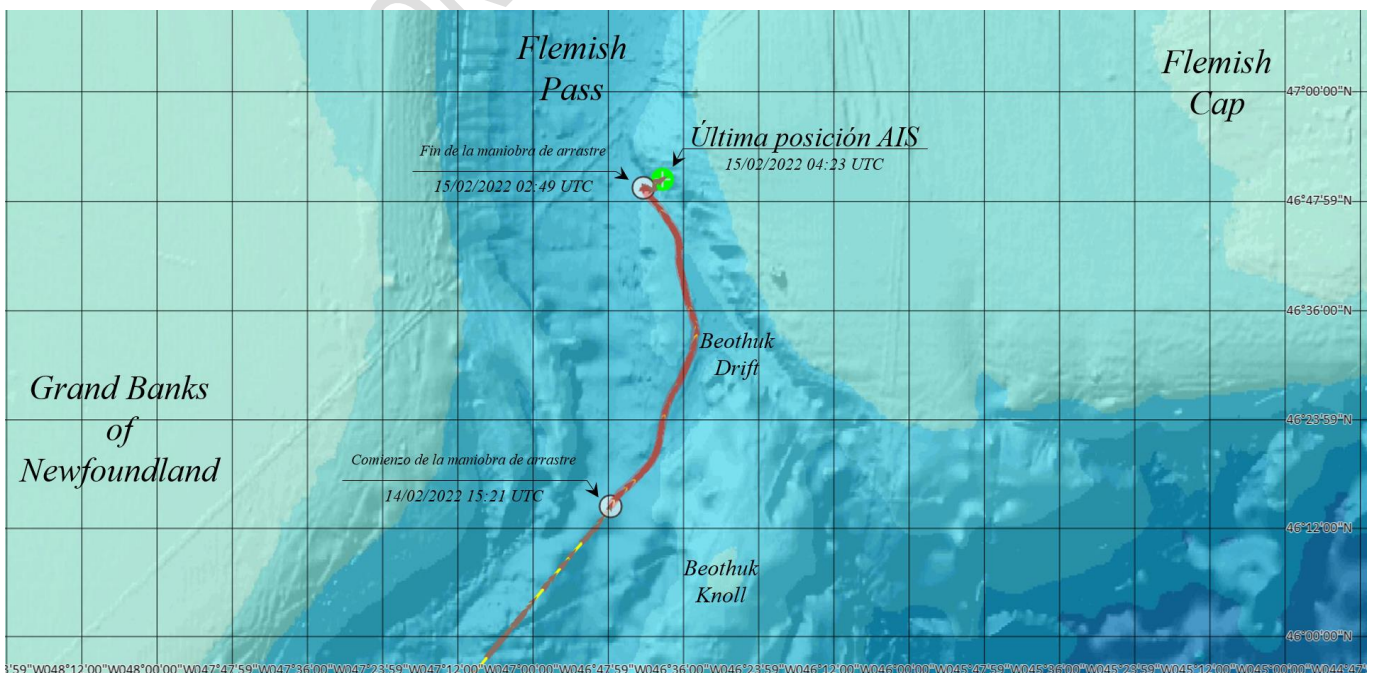
Figura 6. Maniobra de arrastre entre los días 14 y 15 de febrero

4 La maniobra de arrastre se prolonga durante 11,5 horas, a lo largo de la trayectoria marcada en rojo en la Figura 6, adentrándose en la cuenca del *Flemish Pass*, una depresión entre las planicies submarinas de los Grandes Bancos de Terranova y del *Flemish Cap*. En el interior de la cuenca se alcanzan profundidades de 1000 a 1100 metros, mientras que en las planicies submarinas las profundidades son del orden de los 200 metros.

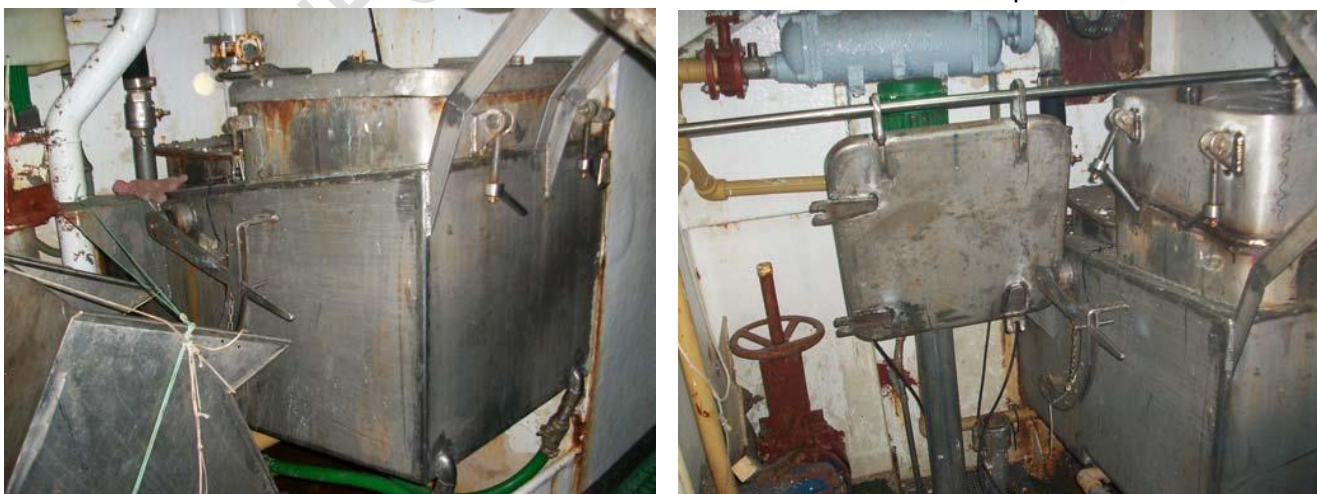
El alcance de esta reforma también comprendió la modificación de la tolva de desperdicios del parque de pesca, para elevar la altura de la brazola interior e instalar un nuevo mecanismo de cierre rápido.

Figura 13. Tolva de desperdicios, antes (izq) y después (dcha) (fuente: NODOSA)

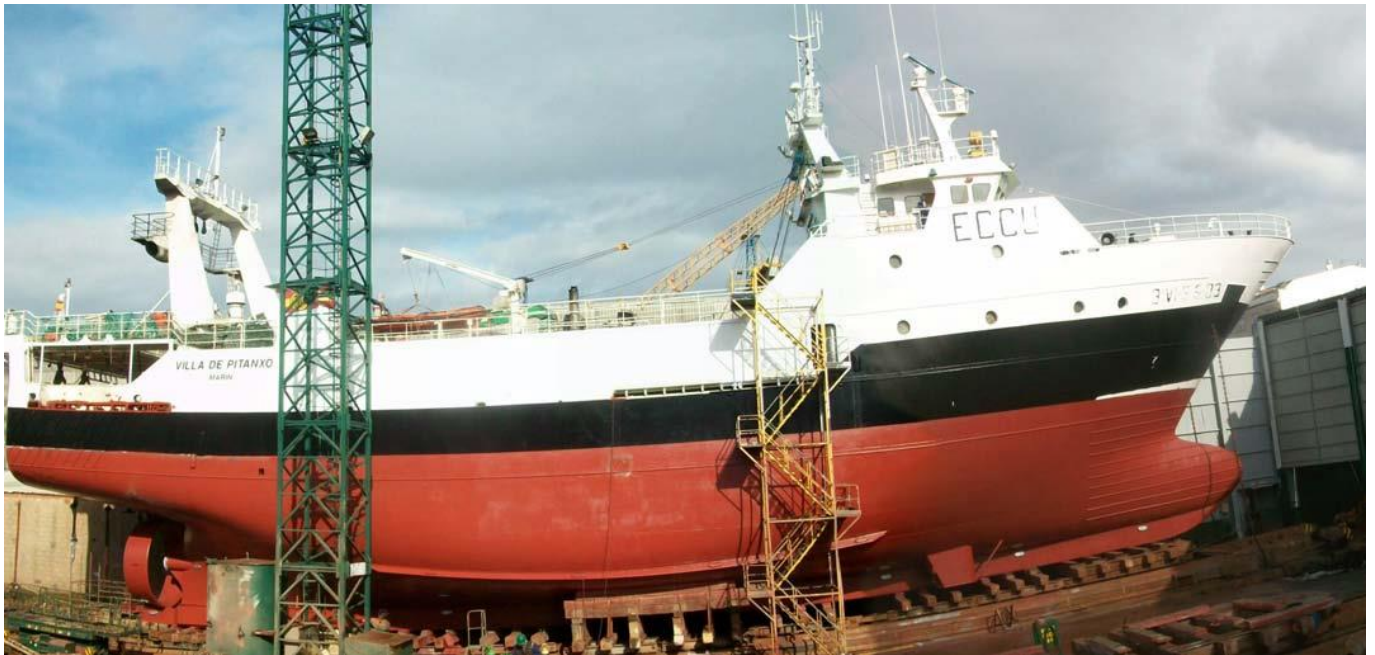
Este cambio, aunque no modifica las dimensiones del buque, si tiene efectos en la eslora reglamentaria, el arqueo, el francobordo y los cierres y aberturas a la intemperie, con lo que tiene consideración de transformación, reforma o gran reparación según lo establecido en el Artículo 2.33) del RD 1837/2000. En esa misma reforma se modificó, además, la compuerta de desperdicios del buque y los accesos a los túneles de congelación desde el mamparo de proa del parque de elaboración del pescado. Finalmente, se añadieron 16 toneladas de lastre en el quillote, tras lo cual se realizó una nueva experiencia de estabilidad.

Figura 14. En el varadero, durante su reforma (fuente: NODOSA)

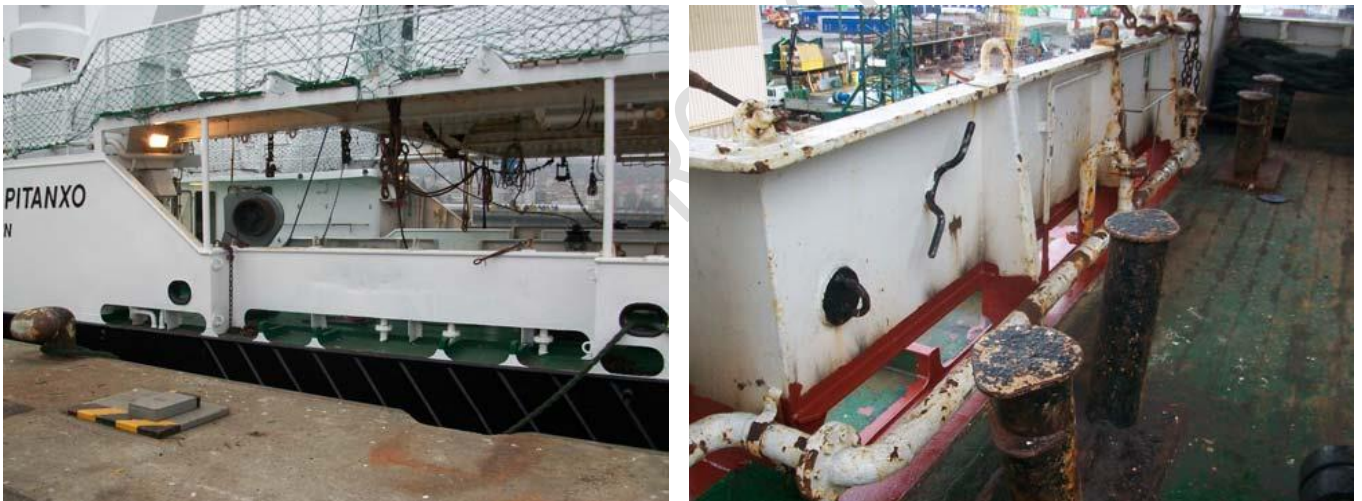
Con el cambio de cubierta de francobordo, también se instalaron falucheras en el centro y en popa:

Figura 15. Nuevas falucheras para desague de la cubierta principal (fuente: NODOSA)

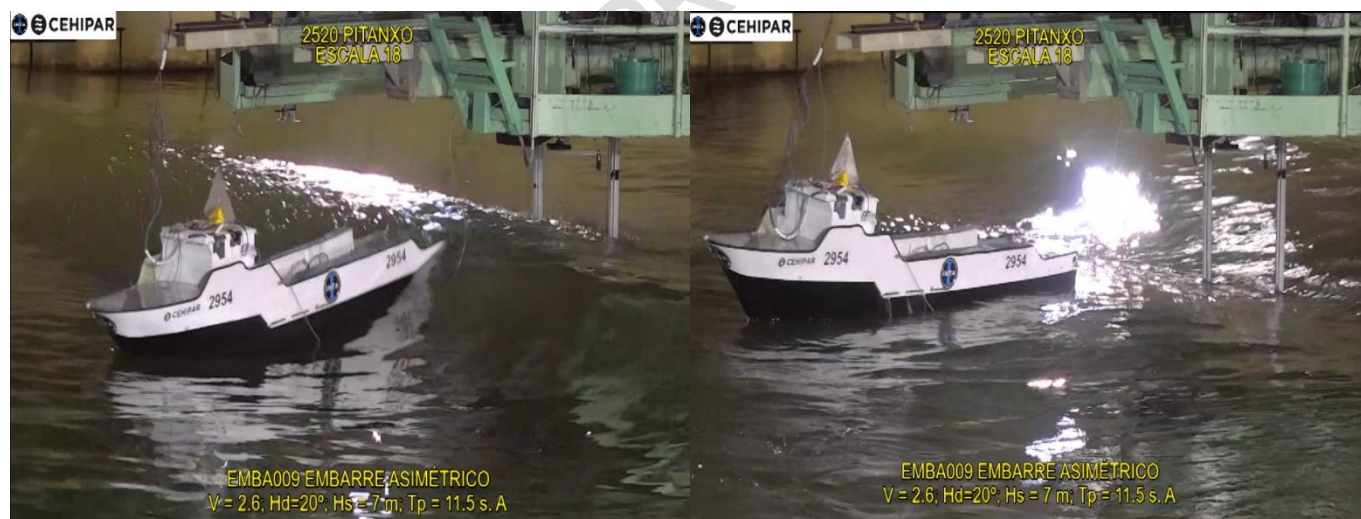
Como apoyo a la investigación la CIAIM encargó la realización de ensayos con un modelo del buque a escala en el laboratorio de dinámica marina del Centro de Experiencias Hidrodinámicas de El Pardo (INTA-CEHIPAR⁶). En estos ensayos se ensayó el comportamiento del buque sometido al oleaje del momento del accidente, en varias configuraciones de condiciones de carga, arrastre del arte y aberturas en el casco.

Figura 1. Imágenes de los ensayos en el laboratorio de dinámica marina
