INFORME TÉCNICO A-04/2010

Investigación del hundimiento del B/P PLAYA DEL MAR, a 5,5 millas al noroeste del Cabo Peñas, el día 23 de marzo de 2009

COMISIÓN PERMANENTE DE INVESTIGACIÓN DE ACCIDENTES E INCIDENTES MARÍTIMOS

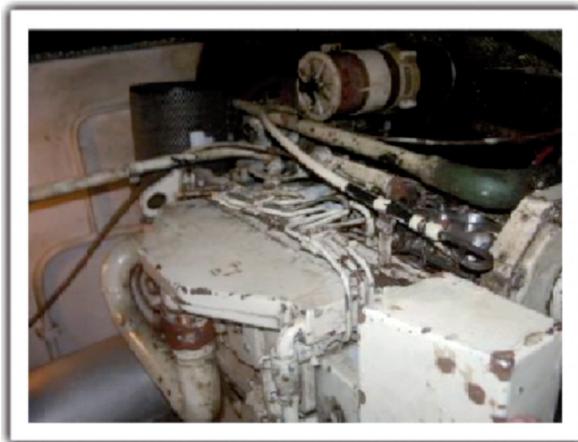
Figura 5. Vista parcial del motor

El mantenimiento del motor lo realizaba el patrón con la ayuda de su padre. No existen documentos que acrediten los diferentes trabajos de reparación y mantenimiento a los que estuvo sometido a lo largo de su vida operativa.

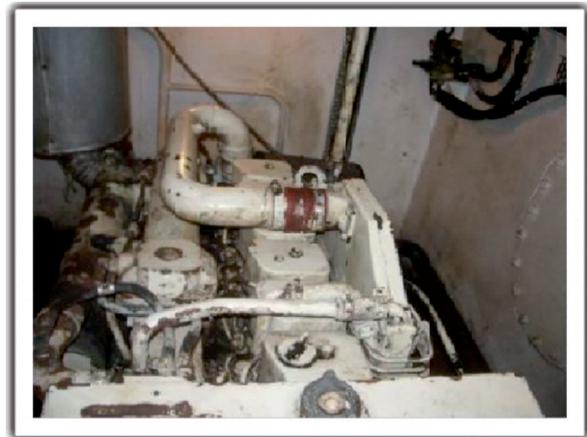
Figura 9. Motor propulsor del B/P PLAYA DEL MAR

El motor propulsor aún permanecía en marcha y no paró, al parecer, hasta que el agua de mar alcanzó la boca de aspiración de aire.

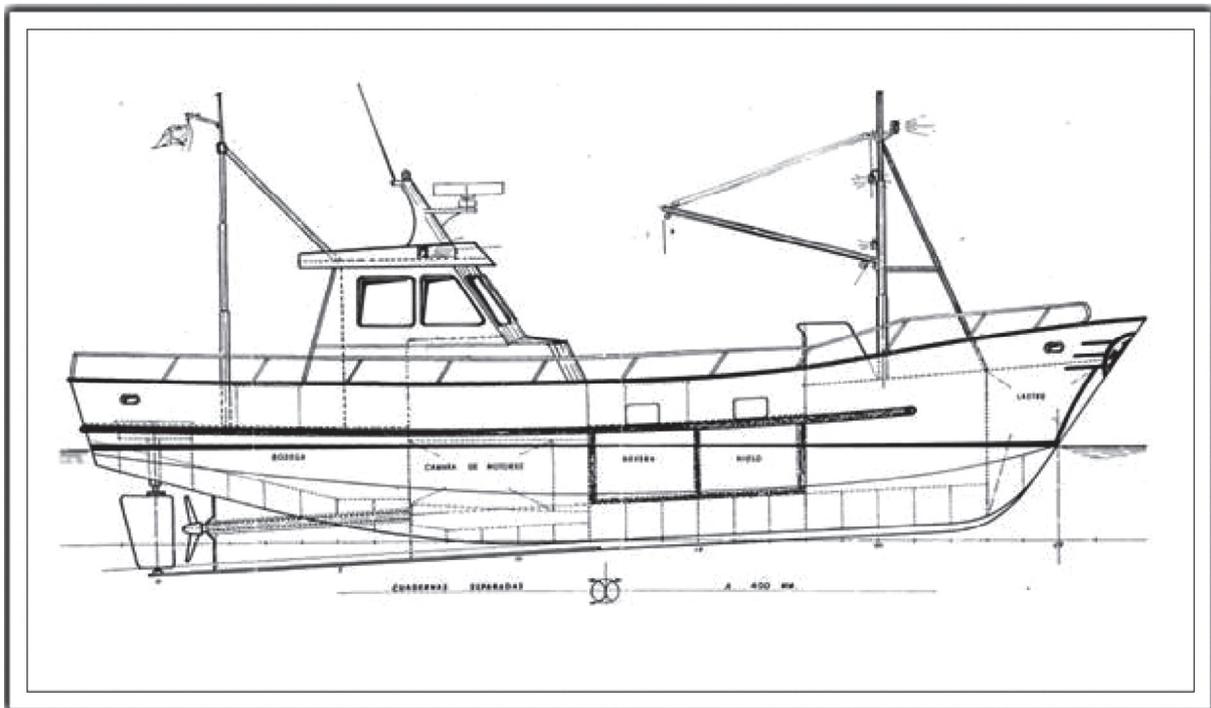
Figura 12. Vista en alzado del B/P PLAYA DEL MAR

Para establecer el origen de la vía de agua que provocó la pérdida del B/P PLAYA DEL MAR, es necesario analizar todas las potenciales vías de ingreso de agua en la embarcación. Por el método de exclusión se pueden descartar de forma ordenada aquellas zonas en las que no fue posible que se originara una vía de agua.

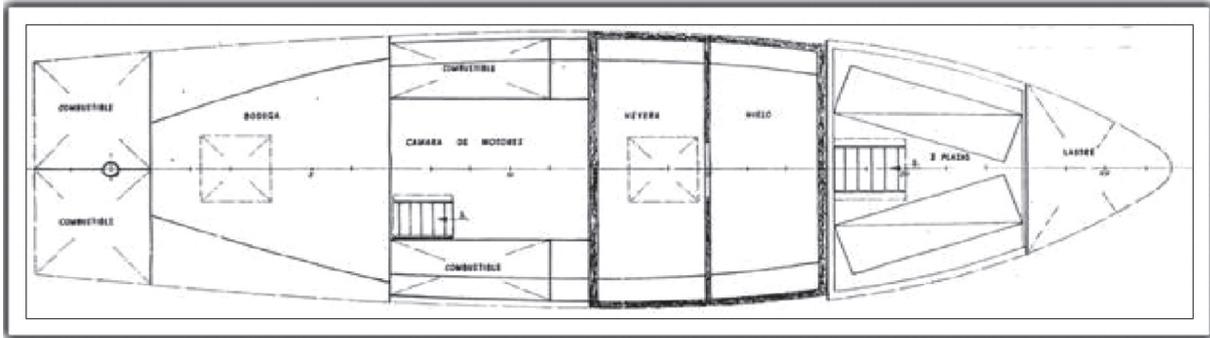
Figura 15. Secciones del B/P PLAYA DEL MAR

La parte lateral de este espacio limitaba con el casco del buque y el fondo con la parte superior de los tanques de almacén de combustible. En su interior se alojaba el mecanismo de articulación del eje del timón, el cual atravesaba dichos tanques de combustible a través de una camisa metálica provista de prensaestopas.
