COMISIÓN PERMANENTE DE
INVESTIGACIÓN DE ACCIDENTES
E INCIDENTES MARÍTIMOS

INFORME CIAIM-06/2024

Incendio y posterior embarrancada del buque químico BLUE STAR en la Ría de Ares y Betanzos (A Coruña), el 22 de noviembre de 2019

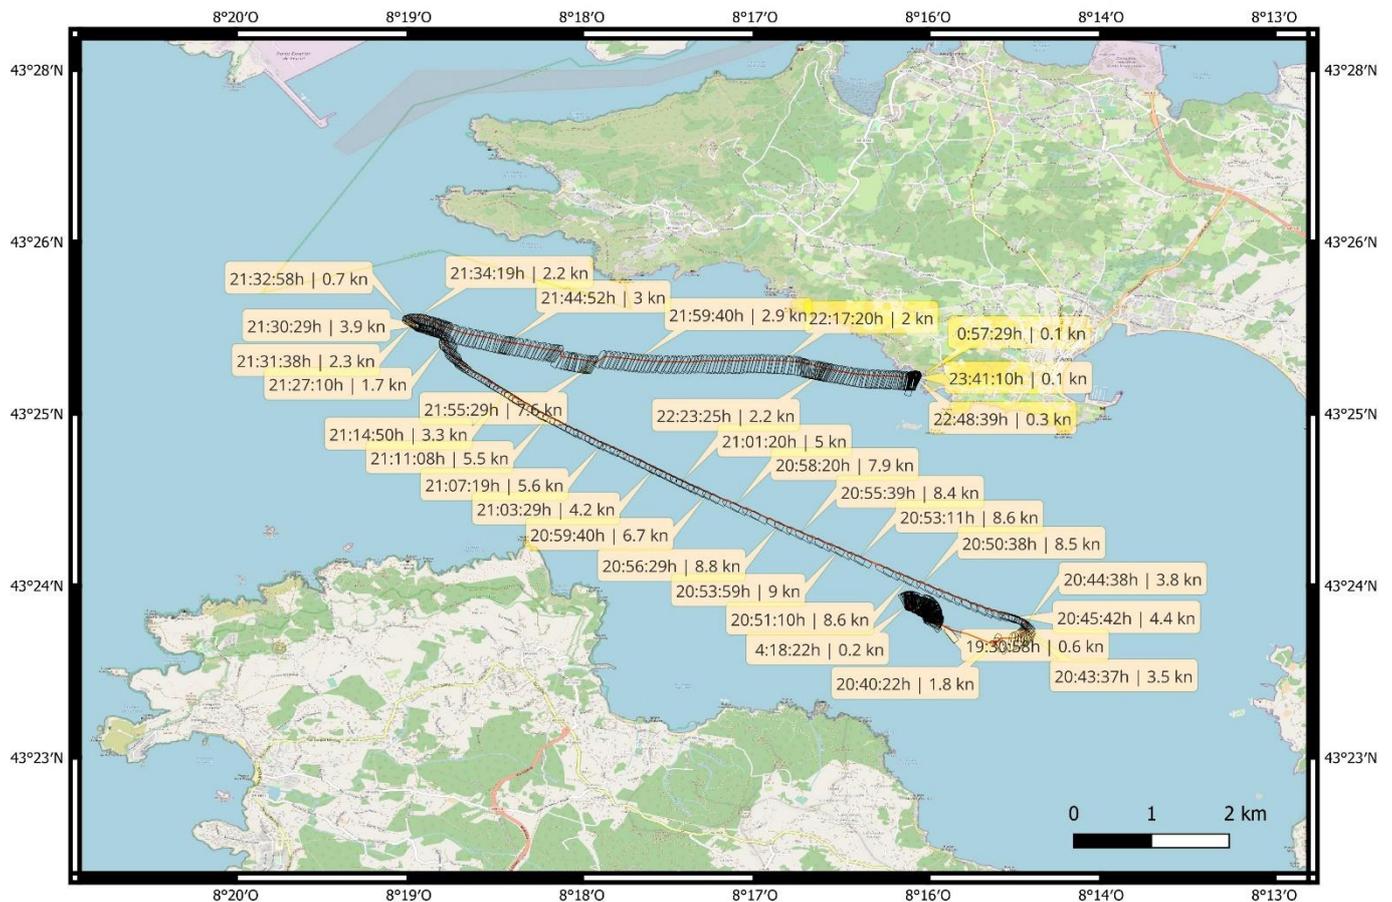
Figura 7. Derrota del buque, con indicación de horas UTC y velocidad sobre el fondo en nudos

Alrededor de las 22:00 horas el buque redujo velocidad hasta 4-5 nudos. A las 22:04 horas (21:04 UTC), en el puente se activó una alarma de incendio en el guardacalor. A partir de este momento, las declaraciones de los distintos tripulantes difieren.

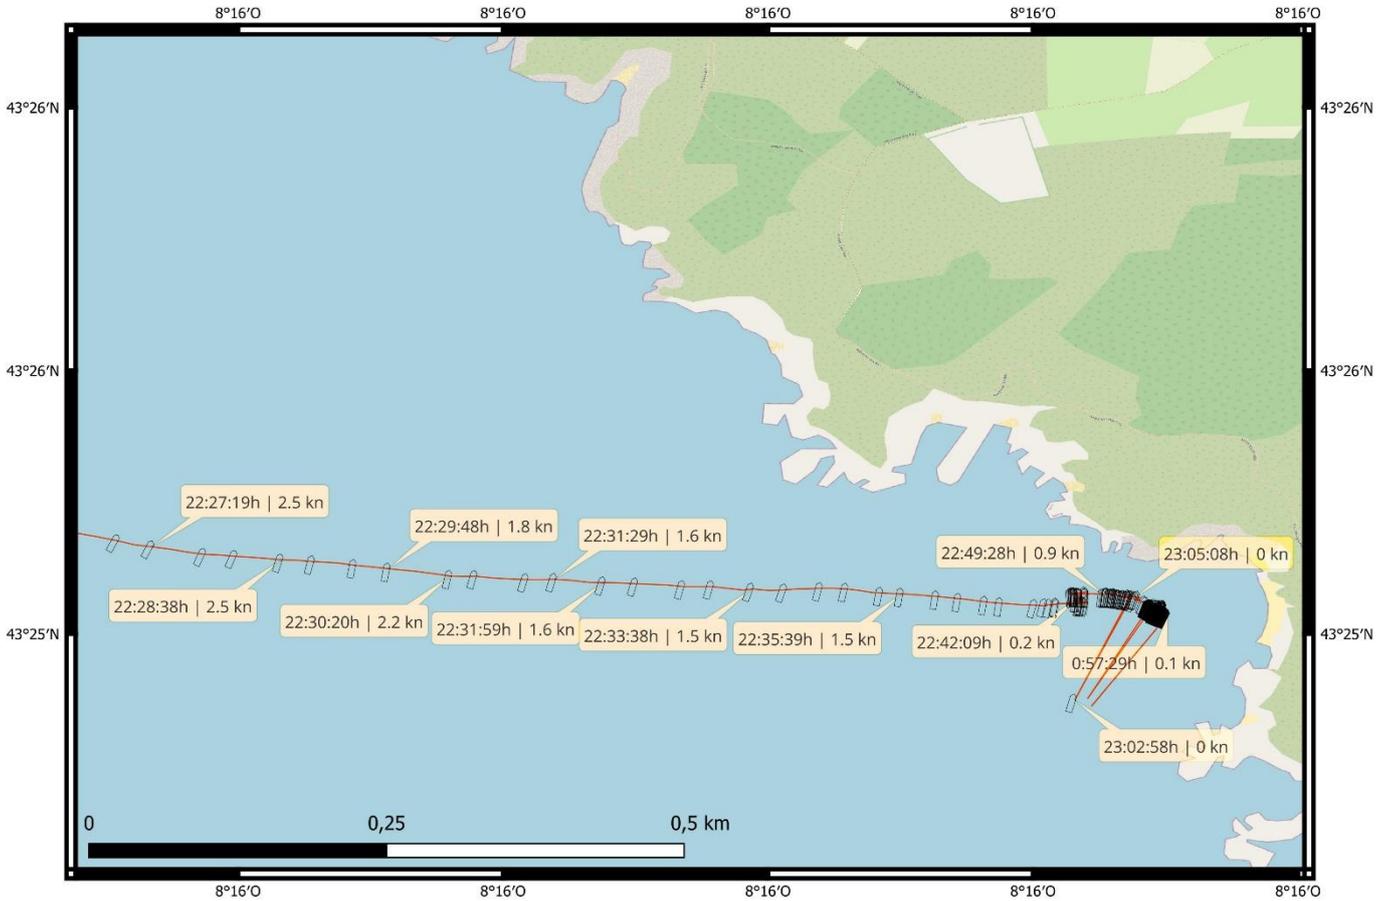
Figura 8. Detalle de la derrota del buque en el momento de la embarrancada (horas UTC)

Cuando el recuento terminó, estando todos los tripulantes presentes e ilesos, el Capitán ordenó retomar las operaciones para largar el ancla. Aunque el Capitán no lo ordenó directamente, puesto que la tarea corresponde a unos tripulantes concretos, acudieron al castillo de proa casi todos los tripulantes⁴.

El freno del molinete era de accionamiento hidráulico, pero como sólo disponían del generador de emergencia la bomba eléctrica del sistema, alimentada desde el cuadro principal, no funcionaba. El Jefe de Máquinas indicó (a gritos, dado que por el nerviosismo muchos tripulantes habían entrado en pánico) que se usara el sistema auxiliar, mediante una palanca de la bomba manual del circuito hidráulico de emergencia. El sistema no funcionó, por falta o deterioro de varios componentes del circuito (ver Figura 12). Tras ello, decidieron aflojar manualmente el husillo que aprieta el freno del molinete, haciendo girar una tuerca que hay en la mitad del husillo mediante una llave inglesa y un martillo, consiguiendo largar únicamente el ancla de babor instantes antes de encallar.

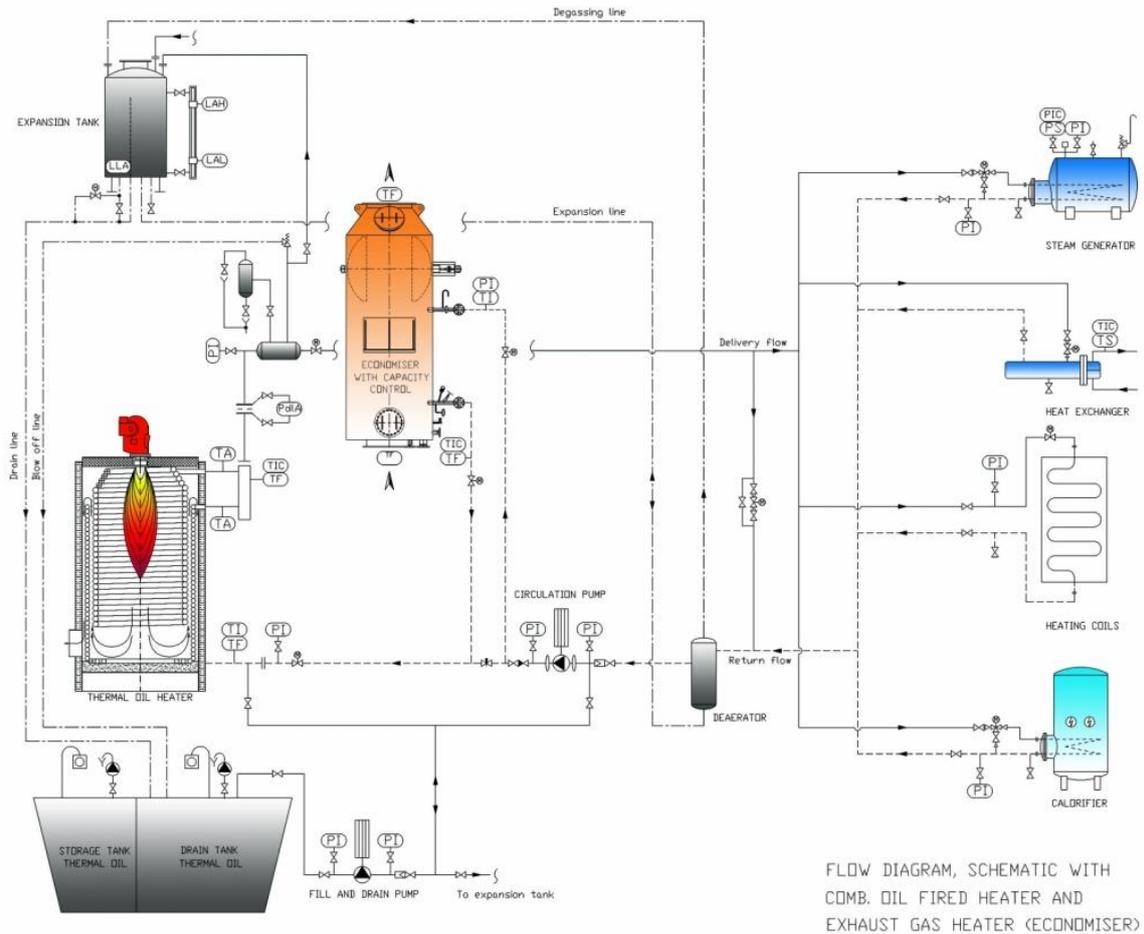
Figura 10. Esquema de un sistema de aceite térmico GESAB-HTI (gesab.net)

El tanque de expansión, que aparece en gris en la parte superior izquierda de la figura, es el punto más alto del circuito. Dispone de los siguientes mecanismos de seguridad:

- Un sistema de nitrógeno a baja presión.
- Una válvula de cierre rápido con cierre por control remoto en caso de incendio o fugas.
- Válvulas de desgasificación, para permitir el purgado de aire o gas del circuito durante su comisionado o cambio o relleno de aceite térmico.

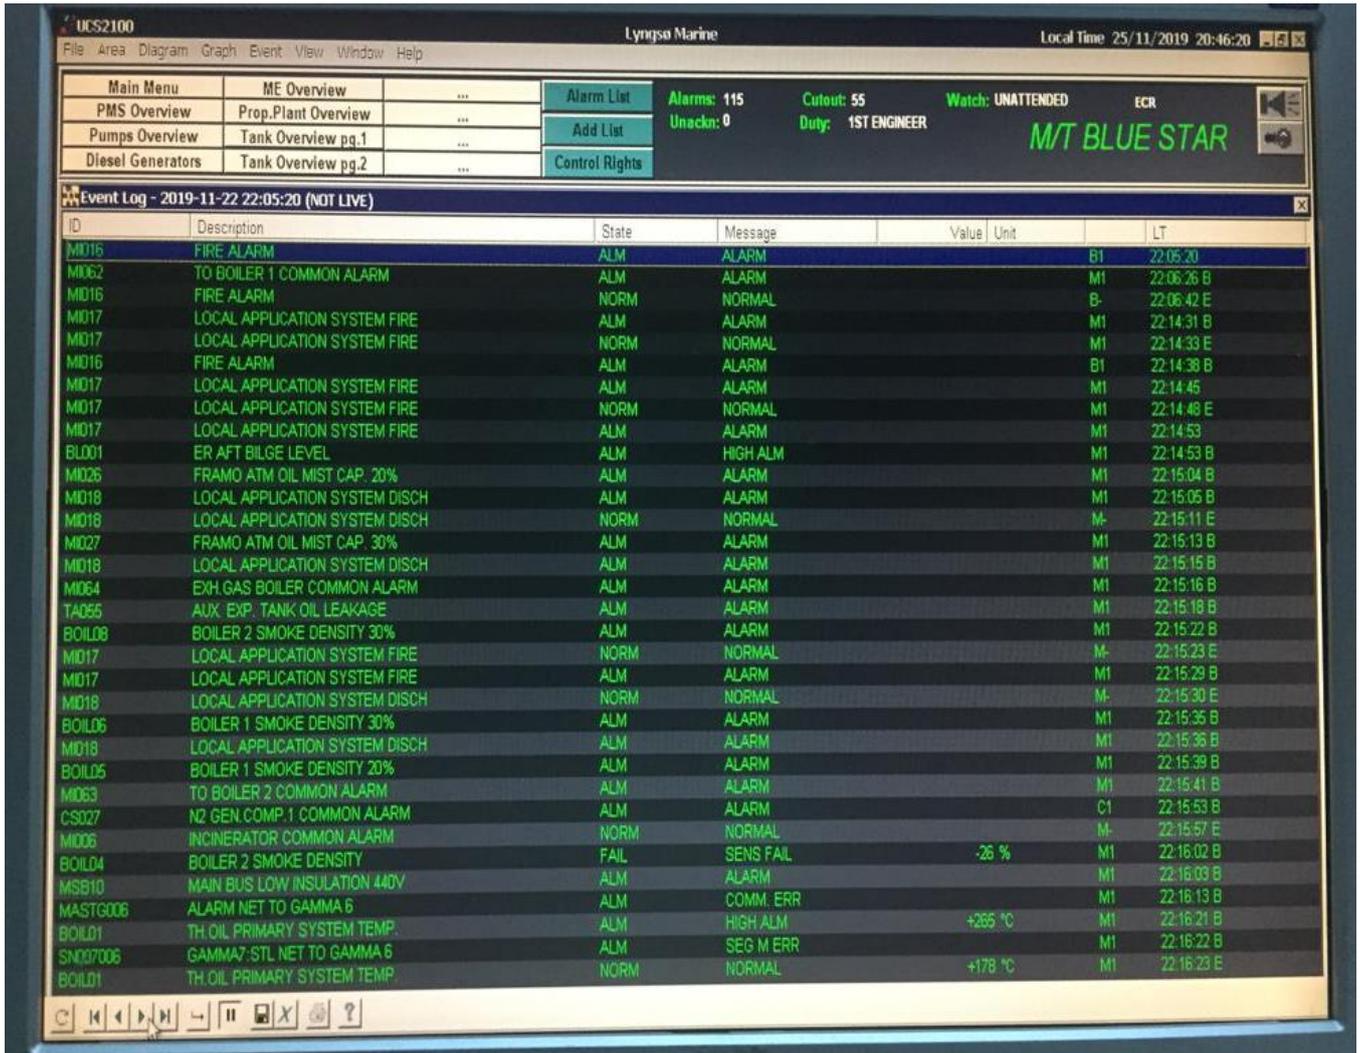
Figura 14. Alarmas del sistema – 2 / 2

A las 22.01.37, salta una alarma genérica en la caldera nº1, pero a las 22.03.41 retorna a indicación normal.

A las 22.04.12, salta una alarma de fuego. Supuestamente, esta primera señal de alarma de fuego es la que se inhibe desde el puente.
