INFORME CIAIM-04/2019

Colisión y hundimiento de la embarcación de pesca NUEVO MARCOS a 0,5 millas al Sur del muelle de Combarro (Ría de Pontevedra), con resultado de tres fallecidos, el 26 de abril de 2017

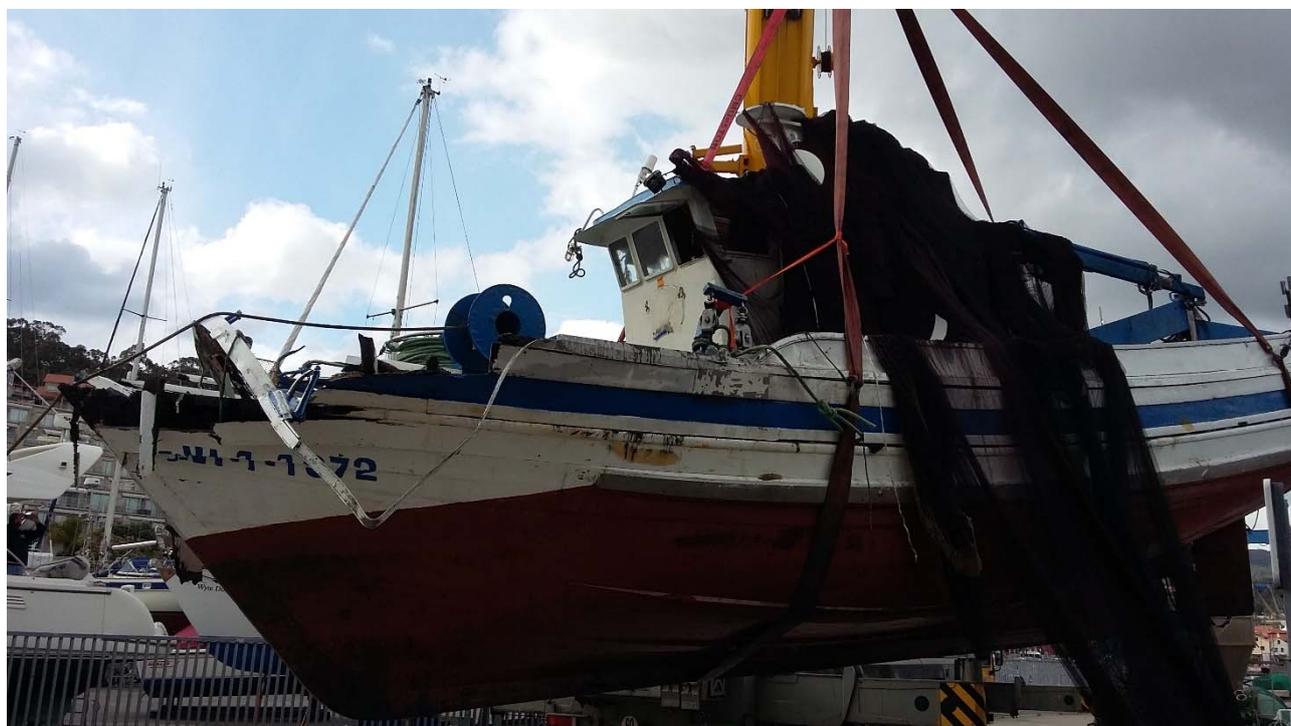
Figura 3. E/P NUEVO MARCOS tras el reflotamiento.

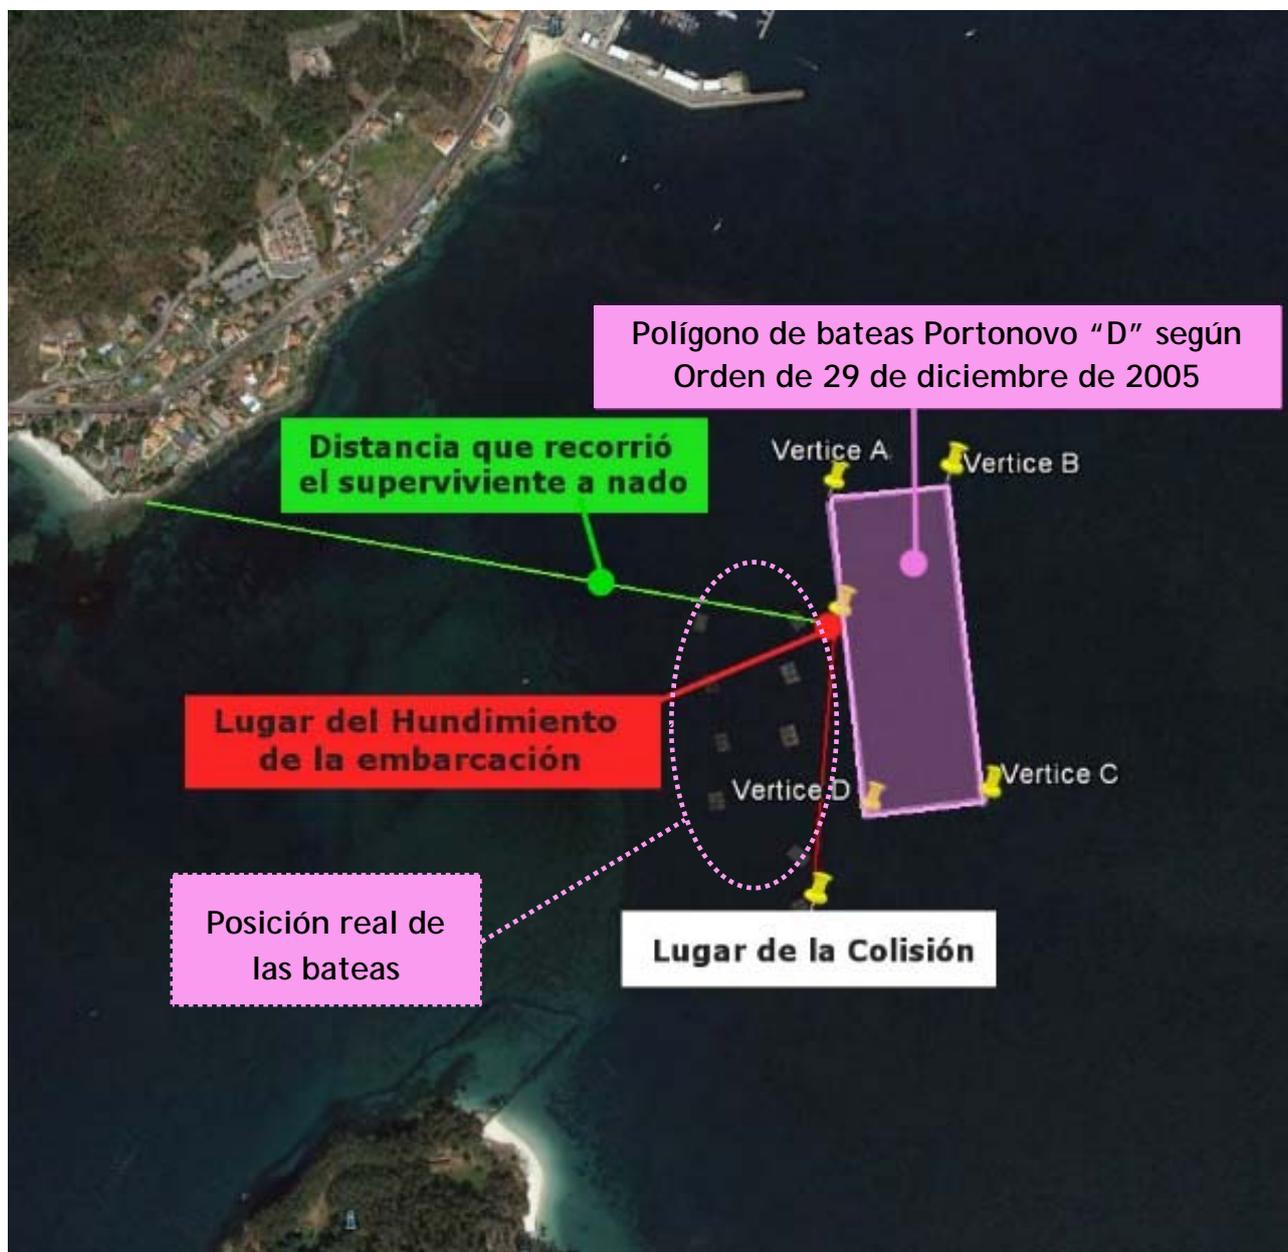
Alrededor de las 04:00 horas la E/P NUEVO MARCOS colisionó con la batea TAMBO XI del polígono de bateas "Portonovo D". Véase Figura 6. La embarcación colisionó con su amura de babor a unos 74 centímetros a babor de la roda, lo que provocó la rotura y desclavamiento de las tablas de las

Figura 6. Localización del polígono de bateas. Punto de colisión, lugar del hundimiento y distancia que recorrió a el marinero que consiguió alcanzar a nado la costa.

Se aprecia en la Figura 6 la ubicación real de las bateas frente a la ubicación que se indica en la citada Orden.

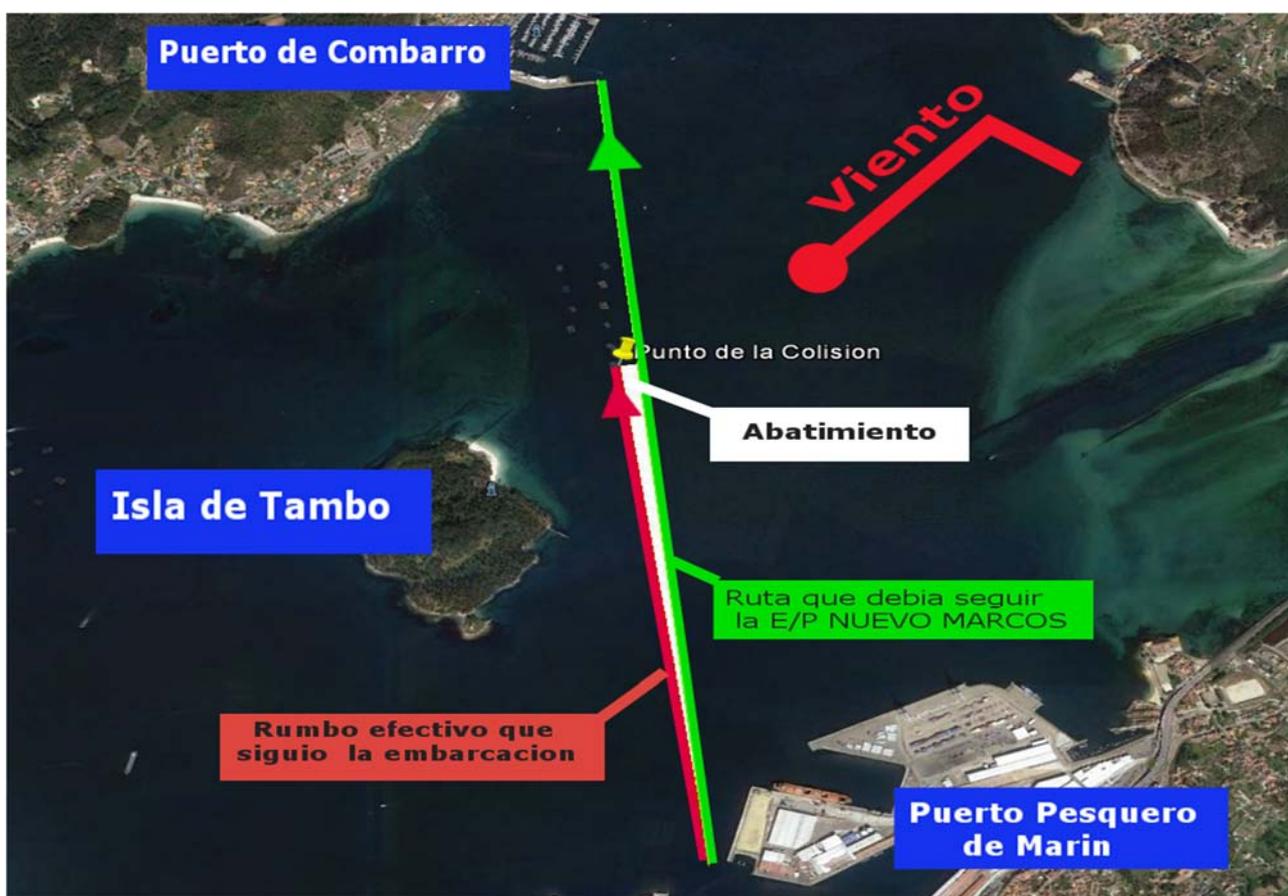
Véase la Figura 8. Esa noche había buena visibilidad en el sentido de que no había niebla y las luces de tierra se veían con nitidez. Sin embargo, había luna nueva y de las declaraciones de los

Figura 8. Ruta de la EP NUEVO MARCOS el día del accidente.

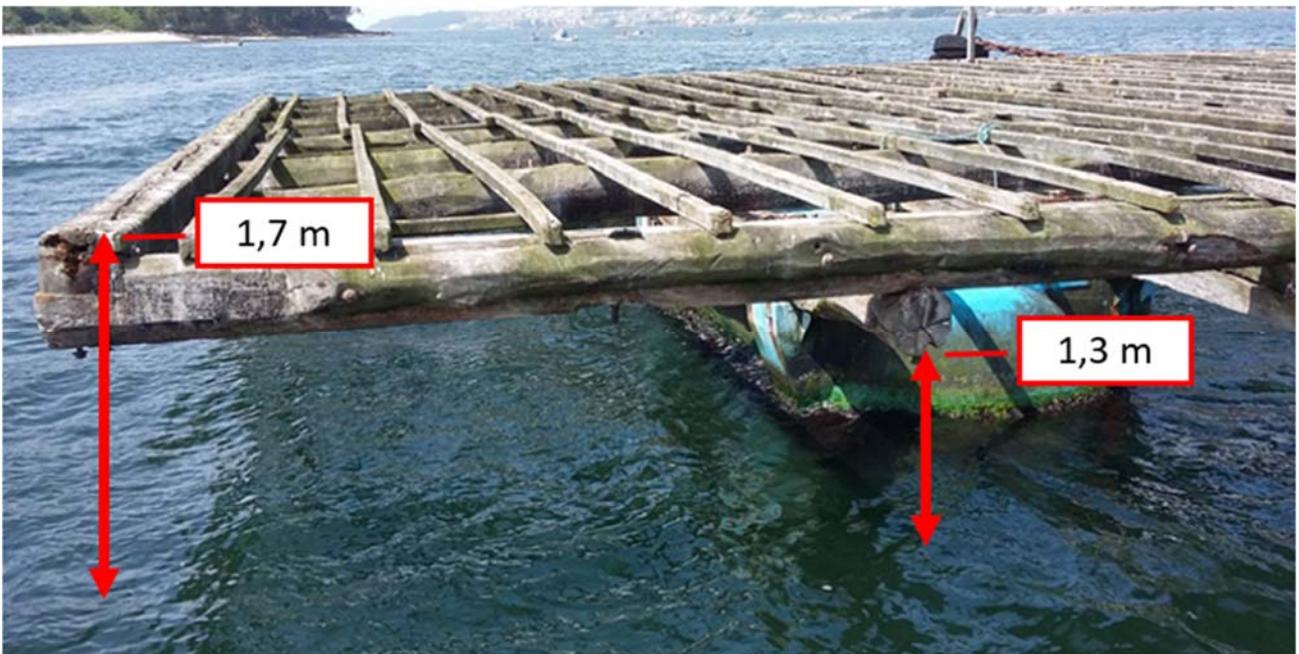
Figura 10. Batea TAMBO XI, francobordos de las vigas.

Los daños se produjeron por encima de la línea de flotación de la embarcación, ya que la batea no tenía mejillón y su francobordo era alto. En concreto, en la zona de colisión era aproximadamente 1,7 m a la cara superior de la viga látigo y de 1,3 m hasta la parte inferior de la viga de través de popa (ver Figura 10). La distancia de la línea de flotación a la regala de la embarcación era de 1,6 m (ver Figura 11).

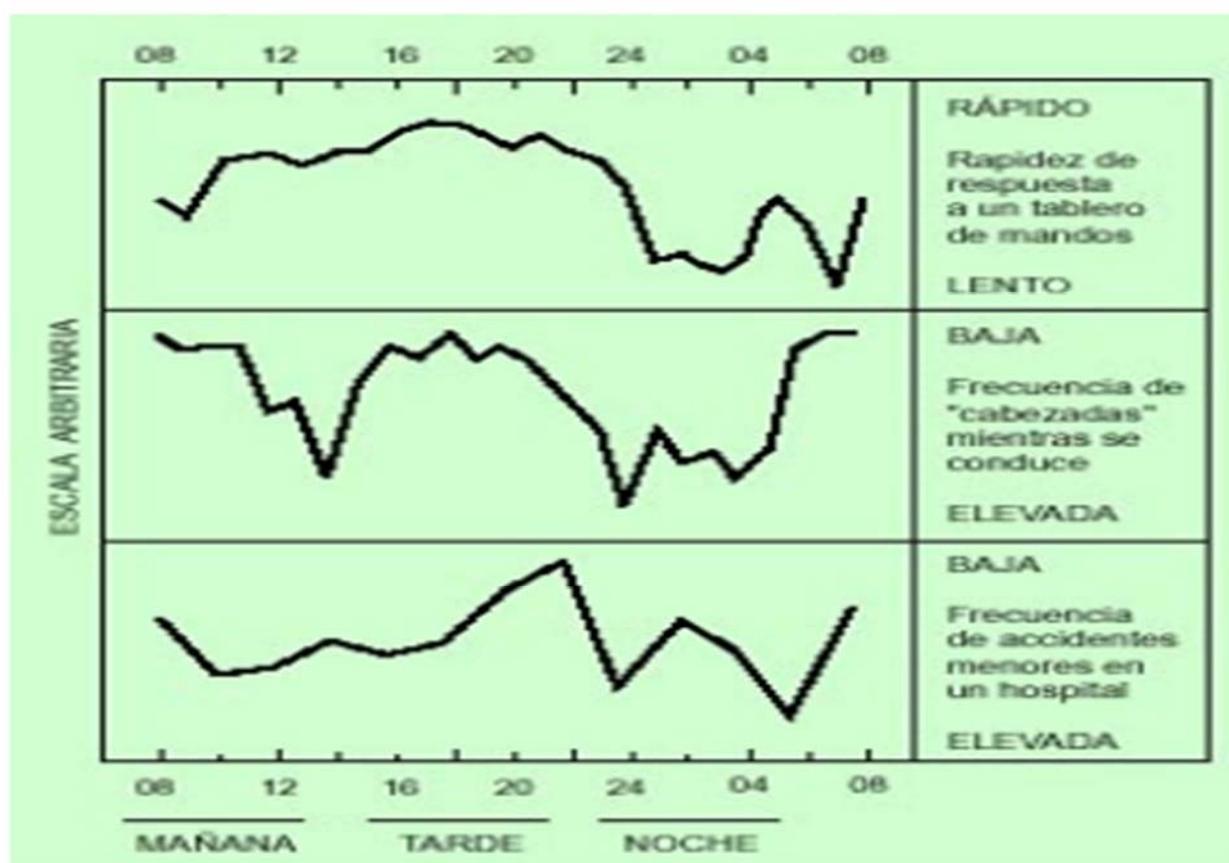
Generalmente por la noche se obtiene un menor rendimiento y una menor calidad del trabajo realizado, especialmente entre las 3 y las 6 de la madrugada¹⁸, ya que en estas horas la capacidad de atención y toma de decisiones, así como la rapidez y precisión de los movimientos es más reducida”. (Véase Figura 13).

Figura 13. Variaciones de la capacidad de respuesta en función de la hora del día. Fuente: Folkard y Monk. Applied Ergonomics 1996.

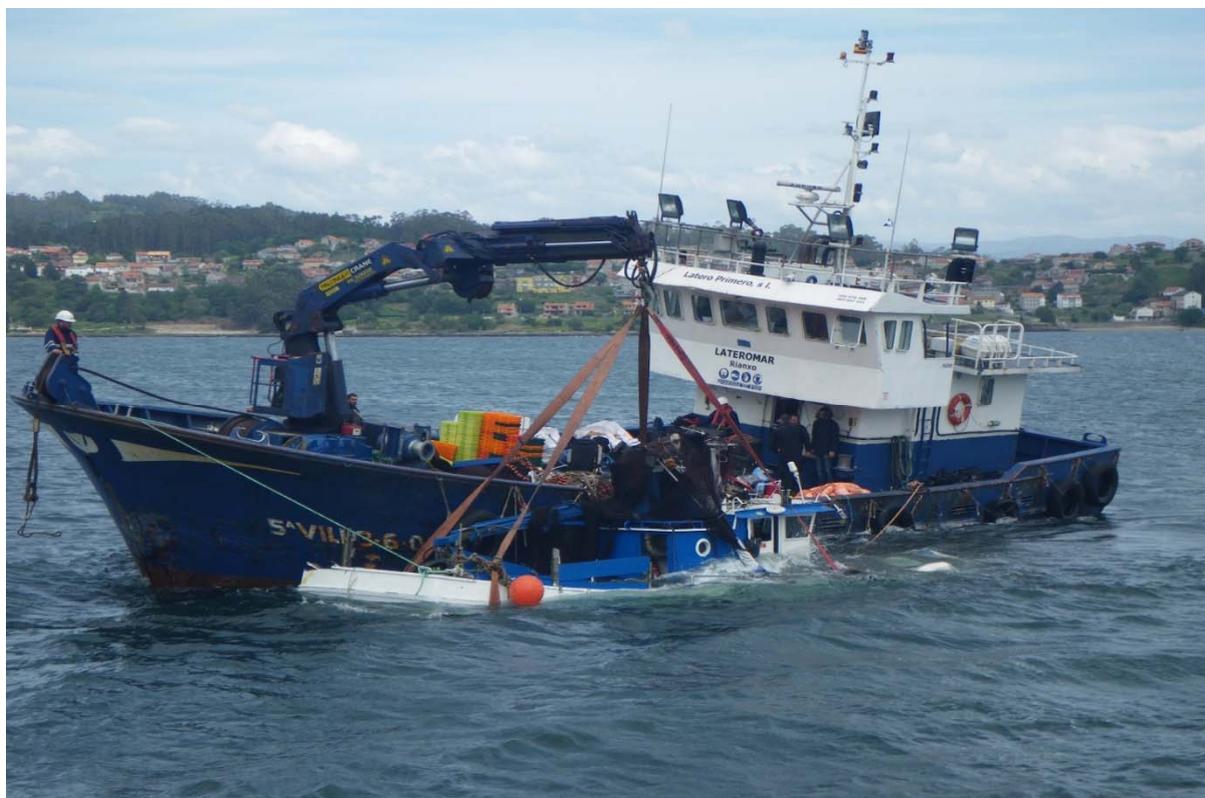
Se descarta la idea de que quedara enganchada en la red ya que esta iba estibada en el costado de babor y la salida y emersión de la radiobaliza sería por el de estribor (véase Figura 17).

Figura 17. Maniobra de reflotamiento.
