## INFORME CIAIM-23/2018

Hundimiento del pesquero GURE UXUA a 60 millas al norte del cabo de Peñas (Asturias), el 3 de febrero de 2017

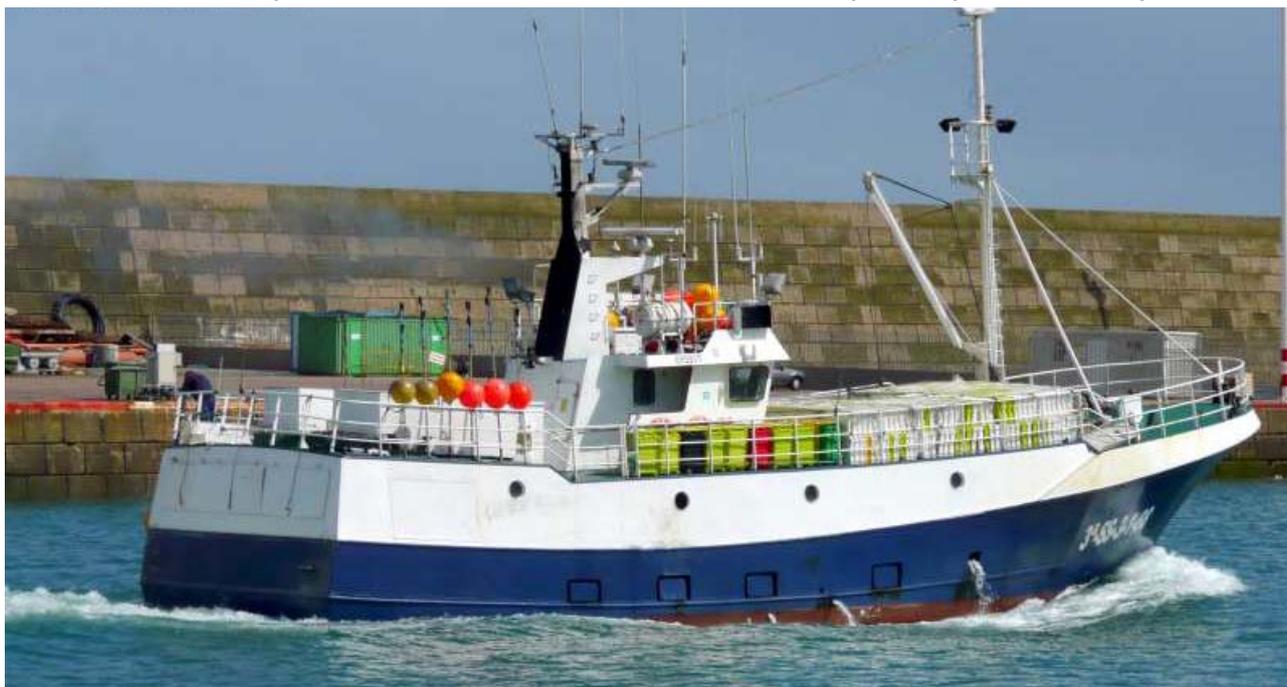
Figura 4. B/P GURE UXUA

En el costado de babor sobre la cubierta principal, a media eslora existe un espacio abierto al exterior para recoger las redes (abertura denominada “Ñ” en la sección 4.2), separado del parque de pesca por medio de dos puertas, una para el paso de personas y otra para la recogida de las redes (denominadas “S” y “T” en la sección 4.2). Desde el puente se podía ver que por esta abertura “Ñ” salían elementos del arte de pesca y entraba agua.
